AEによる岩盤斜面の観測と崩壊予測に関する研究

寺田道直* 篠原 茂* 塚本耕治*

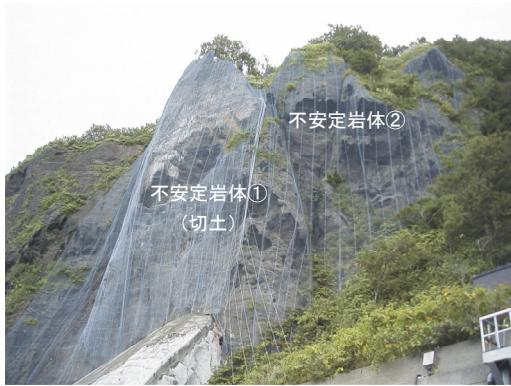
写真-1 雷電トンネル終点斜面の全景

雷電トンネル終点斜面および刀掛覆道斜面の全景を写真-1 および写真-2 に示す。両斜面の地質は新第三紀の火山碎屑岩類からなり、火山角礫岩や凝灰角礫岩が層厚 1～5 m で互層状に堆積する。地層の層理面はいずれの斜面も山側に緩く傾斜した受け盤構造となっている。両斜面とも道路面からの比高は約 80 m でオーバーハングを伴う急斜面を形成するが、特に刀掛覆道斜面では平成 5 年 7 月の北海道南西沖地震によって約 1 万 m³ の大岩体が不安定化し除去した経緯がある。

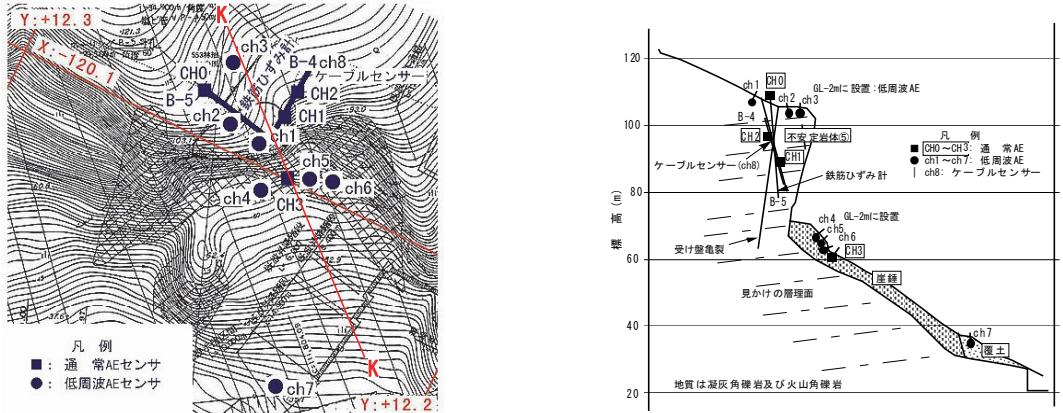
図-2 刀掛覆道斜面のAE観測点配置（左：平面図、右：断面図）

刀掛覆道斜面の AE 観測点の配置を図-2に示す。断面図は K-K 断面への投影図である。刀掛覆道では、卓越亀裂として岩体⑤の背面に高角度の受け盤亀裂が認められ、これに起因する転倒型の崩壊が予想された。通常 AE はこの亀裂を対象に、ボーリング B-4 孔の亀裂を挟む位置に 2 つの観測点 (CH1, CH2) を、この亀裂と交わる B-5 孔の鉄筋頭部と斜面下部岩盤内に各 1 点 (CH0, CH3) を配置した。低周波 AE は不安定岩体⑤の全体挙動を把握するため、岩体の上部と下部にそれぞれ 3 点 (ch1~ch6) を配置し、さらに交通振動と AE との区別や不安定岩体の周波数特性の変化を評価するための参照点として覆道の直上に 1 点 (ch7) を配置した。

当地から南東方向に直線距離で約55km離れた活火山の有珠山で、2000年3月28日頃から火山性地震が頻発はじめ、3月31日13時頃に噴火した。この間の雷電トンネル終点斜面と刀掛覆道斜面の通常AEの観測結果を図-6、図-7に示す。刀掛覆道斜面では、有珠山噴火2日前の3月29日の早朝から昼頃にかけて、岩体上部の空間（図-2の斜面上部CH0、亀裂下部CH1、亀裂上部CH2の3点）で多数のAEが観測されている（図-7）。刀掛覆道から直線距離で約100mの位置にある雷電トンネル終点斜面でも、これとほぼ同時期に発生数はやや少ないがやはり複数の観測点（図-3の亀裂上部CH0、斜面上部CH2、斜面下部CH3の3点）でAEが検出されている（図-6）。

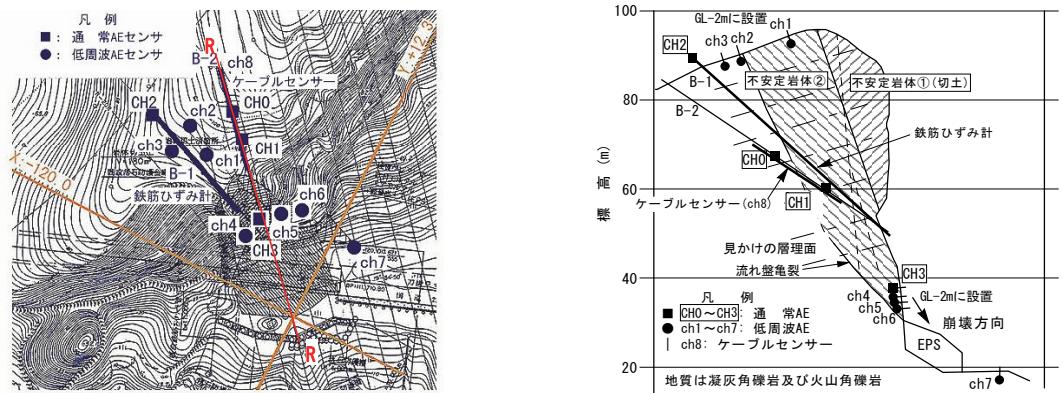
図-3 雷電トンネル終点斜面のAE観測点配置（左：平面図、右：断面図）

雷電トンネル終点斜面の観測点の配置を図-3に示す。断面図は R-R 断面への投影図である。雷電トンネル終点斜面は、岩体②の背面に存在する高角度の流れ盤亀裂が卓越し、すべり型の崩壊が予想された。通常 AE はこの亀裂を対象に、ボーリング B-2 孔の亀裂を挟んだ位置に 2 つの観測点 (CH0, CH1) を、この亀裂と

交わる B-1 孔の鉄筋頭部と斜面下部岩盤内に各 1 点 (CH2, CH3) を配置した。低周波 AE は不安定岩体②の全体挙動を把握するため、岩体の上部と下部にそれぞれ 3 点 (ch1~ch6) を、また交通振動との区別や不安定岩体の周波数特性の変化を評価する参照点としてトンネル直上に 1 点 (ch7) を配置した。

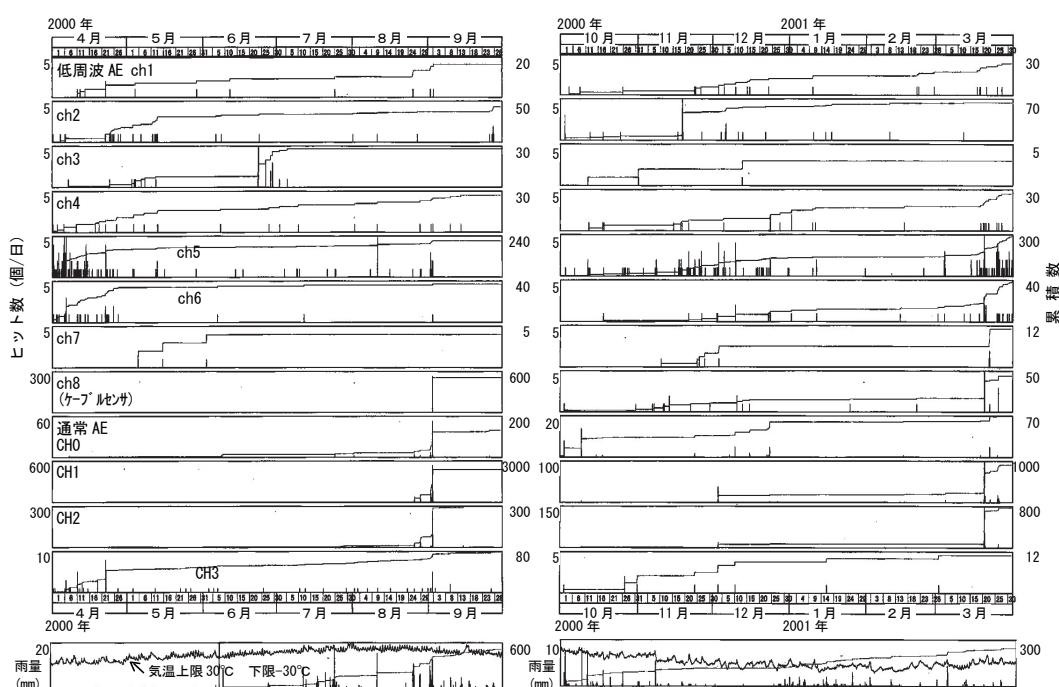
図-4 刀掛覆道斜面の一年間のAE観測結果(2000年4月～2001年3月)

観測結果を図-4に示す。この期間には小規模な落石はみられたものの崩壊などの著変は認められず、AEにも異常な発生はみられない。しかし、図-4からもわかるように通常AE、低周波AEとともに春先の雪解け時期(3月下旬～4月頃)、台風や低気圧の通過に伴う集中豪雨の時期(7月～10月頃)、気温が氷点下に

なって凍結が始まる時期（12月～1月頃）にはAE活動が活発化することが明らかになってきた。この傾向は、斜面を問わず、2年間を通して同様であった。

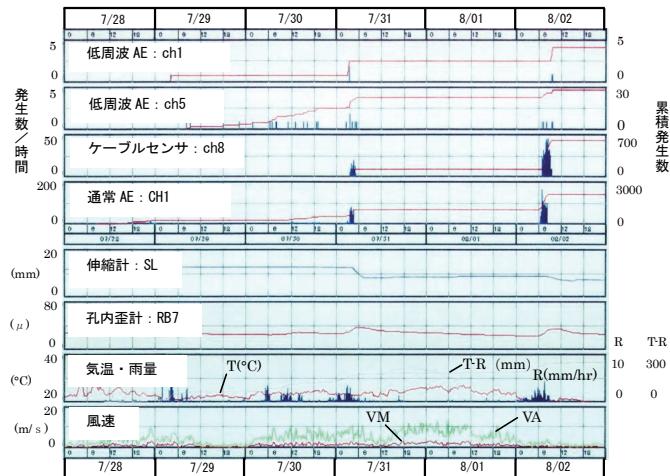
図-5 集中豪雨時の刀掛覆道斜面の挙動

集中豪雨時に観測された典型的な斜面挙動の一例を図-5に示す。この図は刀掛覆道斜面の、1999年7月末～8月初めの低気圧通過時の観測結果で、AEの発生状況と岩体頭部の亀裂に設置した伸縮計、亀裂中央部に設置した孔内ひずみ計、雨量などの計測データを対比した。7月31日未明の連続的な降雨から数時間遅れて通常AEとケーブルセンサに多数のAEが観測され、数は少ないが低周波AEでも観測されている。このAEにやや遅れて岩体頭部の伸縮計には約4mmの縮みが、一方、亀裂中央部の孔内ひずみ計には約13μの伸びひずみが生じている。8月2日早朝の降雨時にもこれと全く同様な挙動が観測されている（図-5）。

のことから、地表に降った雨水が数時間後に地下に浸透し排水能力を超える過剰な地下水が供給された結果、岩体⑤背面の亀裂内の間隙水圧が速やかに上昇し、亀裂が押し広げられて岩体頭部

が山側に傾斜したと推察される。亀裂のひずみ挙動を精査すると、降雨から数時間後には亀裂が比較的急な速さで開くのに対し、降雨停止後は非常に緩やかな速度で亀裂が閉じていることから、豪雨時の斜面挙動には間隙水圧の比較的速い上昇過程と非常に緩やかな消散過程が関与して

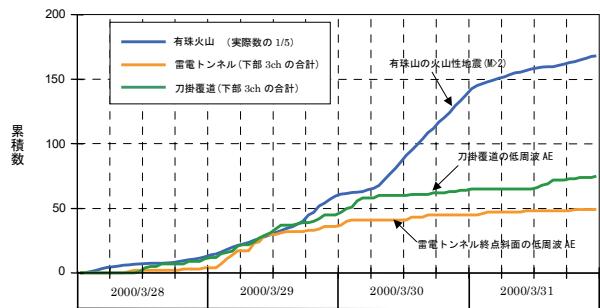
図-8 有珠火山性地震と低周波AEの累積発生数

一方、有珠山の火山性地震の影響は低周波AEでも観測されている。図-8はマグニチュードが2以上の火山性地震の累積数と雷電トンネル終点斜面および刀掛覆道斜面の低周波AEの累積数（岩体下部3観測点の合計数）を比較したものである。低周波AEは、3月28日～29日にかけては火山性地震の発生数の増加にほぼ比例して増加している。しかし、30日以降では、低周波AEの発生数の増加はわずかであり、通常AEでも同様な傾向が認められる。

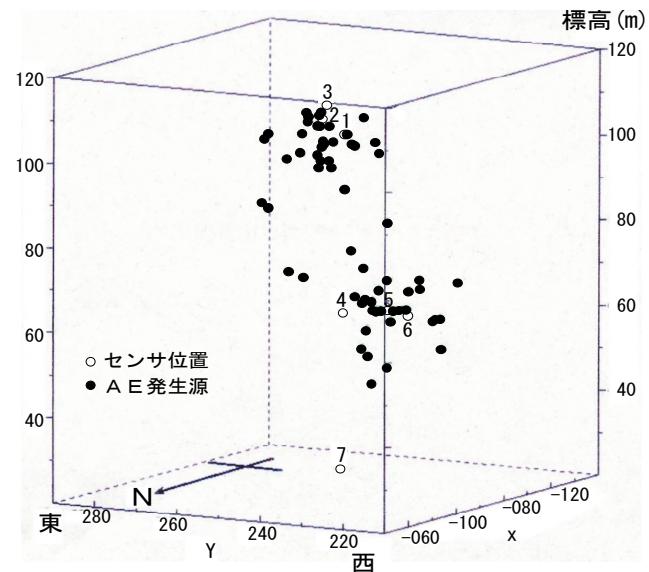
図-9 低周波AEによるAE発生位置標定
(刀掛覆道斜面: 1999年4月~2000年3月)

1999 年 4 月～2000 年 3 月の一年間に刀掛覆道斜面で観測された低周波 AE から求めた AE 発生位置の分布を図-9 に示す。低周波 AE の発生位置は、岩体上部と下部の2つのグループに区分され、中間部分での発生は比較的小ない。このように発生位置が上下に分かれた要因としては観測点の設置が上下に偏ったため、中間部で発生した AE を捉えられなかつたことも考えられる。しかし、低周波 AE の観測によって発生位置の追跡が基本的に可能であることがわかる。なお、AE 発生位置の決定において残差が最小となる弾性波速度は 1.4km/s 前後が多く、この速度値からみて対象岩体には亀裂が多いことが推察される。

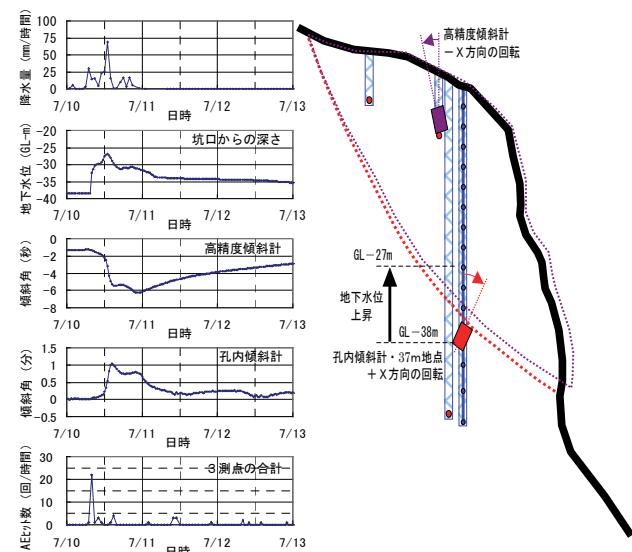
図-10 Sトンネル西坑口斜面の不安定岩体
の集中豪雨時における挙動測定結果

このように、AEの発生は、降雨と直接的に関係するのではなく、降雨や雪解けあるいは凍結などの気象現象と岩盤斜面ならびにその後背山地の水理特性(透水係数など)との相対関係によって、亀裂内の間隙水圧が上昇して亀裂が開口・進展する一種のハイドロリックフラクチャリング¹⁰⁾によって発生すると推察される。この考えを検証するため、Sトンネル西坑口斜面の不安定岩体を対象に間隙水圧の測定を行った。その結果を図-10に示す。2002年7月10日早朝に時間雨量69mmの強い降雨があり、それから数時間遅れて岩体下部(深度50m地点)の地下水位が約12m上昇するとともに亀裂が押し広げられて岩体の頭部が山側に傾斜する動きがみられ、水位上昇過程にやや先行して多数のAEが観測されている。また、降雨の停止後には非常に緩やかな速度で地下水位が低下している。これらの結果は、4.2節の豪雨時期の観測結果とそれに基づく推察を支持しており、AE発生メカニズムへの間隙水圧の関与を立証するものである。

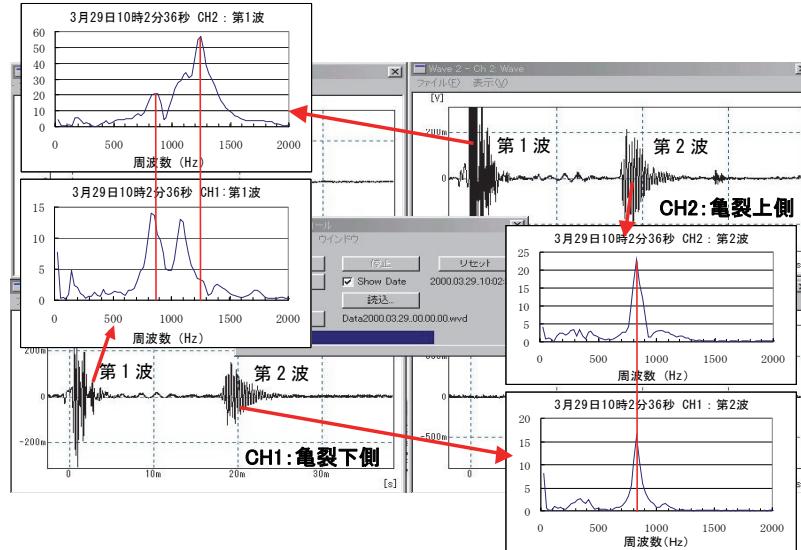
図-11 有珠火山性地震時に刀掛覆道斜面で観測された通常 AE の波形解析結果

有珠山の火山性地震発生時に刀掛覆道斜面で観測された通常AEの代表的な波形とそのフーリエ解析の結果を図-11に示す。これは不安定岩体⑤の亀裂を挟んだ上下の観測点CH2とCH1(離隔2m)で同時に測定されたもので、第1波は上のCH2に先に到達してから約0.5msの時間差で下のCH1に到達している。また、上のCH2で卓越していた1250Hz付近の高い周波数成分が下のCH1では850Hz付近の低い周波数成分にシフトしている。このAEが問題の亀裂面上で発生したものならば、周波数成分はCH2とCH1で類似するはずであり、CH2からCH1のわずか2mの間で卓越周波数が著しく低い側にシフトしていることから、第1波は問題の亀裂面上で発生したものでなく、CH2より上方の斜面上部付近で発生し、問題の亀裂を透過して下方のCH1に到達した可能性がきわめて強い。また、第2波は周波数成分がさらに低いことから、第1波よりもさらに遠くで発生した可能性が強い。さらに、地震時の雷電トンネル終点斜面および刀掛覆道斜面の問題の亀裂変位(孔内ひずみ計や傾斜計)に豪雨時のような明瞭

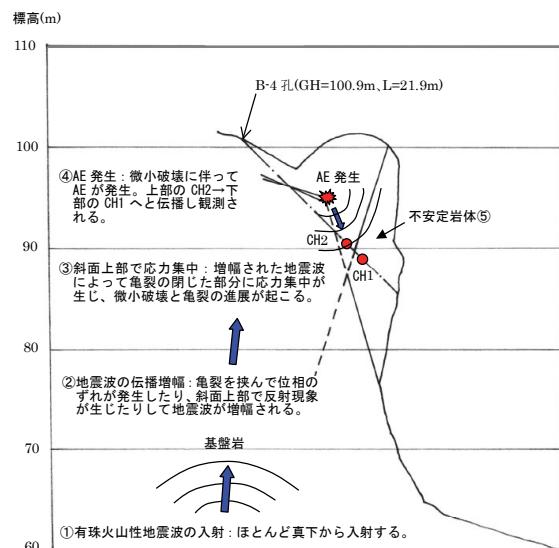
図-12 地震波による岩盤斜面の AE 発生メカニズム

これらのことから、地震波による AE 発生メカニズムは、図-12 に示すように、基盤岩を伝わって斜面下方から入射した地震波が上方に伝播し、斜面上部の境界面で反射して増幅された結果、この付近の亀裂近傍に応力集中が起こり、2 次的に AE が発生したと考えられる¹¹⁾。図-13 は前述の S トンネル掘削時の発破振動を岩盤内と地表付近の観測点で測定したものである。この図から発破振動の振幅は振源に近い岩盤内の観測点よりも地表部の観測点の方が数倍に増幅されていることから、同様に地震波も斜面上部での反射によって大きく増幅された結果(地質条件や周波数が異なるので増幅率は当然異なるが)、亀裂周辺に応力が集中して AE が発生したことが示唆される。
