接続部の強化による耐震天井の開発

Development of Aseismic Ceiling by Strengthening Connecting Parts

茂木正史* 起橋孝徳* 岸本 剛* 山上 聡*

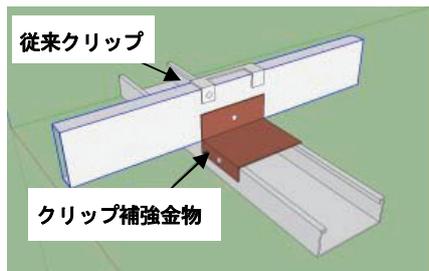
図-1 クリップ補強金物

天井板が受ける地震力は、天井ボード、野縁、クリップ、野縁受け、繋ぎ材(野縁方向)を経てブレースに伝わるが、後述するようにクリップが天井脱落の原因となることが分かった。そこで、ブレース1組に対して6ヶ所のクリップが地震力を伝達する構造を計画し、対象となるクリップを補強することとした。図-1に従来天井クリップを補強するクリップ補強金物を示す。クリップ部の目標性能は最大荷重が720Nで、最大荷重時の変位を1cm以下とした。単位面積重量が20kg/m²の天井板20m²に2.2Gの天井面加速度が発生し、その慣性力を2組のブレースで受ける。さらに1組のブレースに対して6個のクリップを配置した場合に、クリップ1個が受ける荷重は720Nとなり、この値を目標値とした。また、最大荷重時のクリップの許容変位1cmは天井全体の許容水平変位の目標である5cm以内に収まる値として設定した。

CASE0は、X方向940cm/s²、Y方向830cm/s²の応答加速度までは損傷しなかったが、X方向は600cm/s²入力時に応答加速度1040cm/s²、応答変位11.5cmでクリップが外れ、ブレースが座屈した。Y方向は600cm/s²入力時に応答加速度1090cm/s²、応答変位13.5cmでクリップが外れた。この試験では図-1に示した爪型クリップが脱落したことから、従来天井の耐力はクリップの強度で決まることを確認した。

CASE1 ではクリップ補強金具 (図一 1、写真一 3) とブレース断面を大きくした効果により少なくとも 1180 cm/s^2 の応答加速度まで損傷しないことを確認したが、Y 方向、 600 cm/s^2 の入力時に、応答加速度 1460 cm/s^2 、応答変位 9.4 cm でブレース上端側の吊りボルトが破断した。これは X 方向と Y 方向のブレース上端が同じ吊りボルトに取り付けられ (写真一 4)、さらにクリップ補強金具によりブレース下側の弱点が補強され、水平剛性が増加したため、天井の応答加速度が大きくなり、より大きな荷重が吊元に集中したことによるものと考えられる。

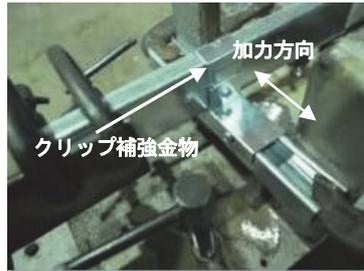
写真-1 試験状況 (野縁方向加力)

クリップ強度と変形性能を調べるために、“従来天井クリップ”、“耐風クリップ”(軒天井用でビス止め式)および“従来天井でクリップ+クリップ補強金物”について静的加力試験を行った。写真-1に静的加力試験の

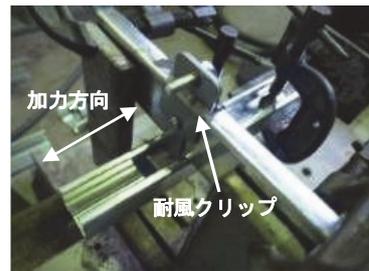
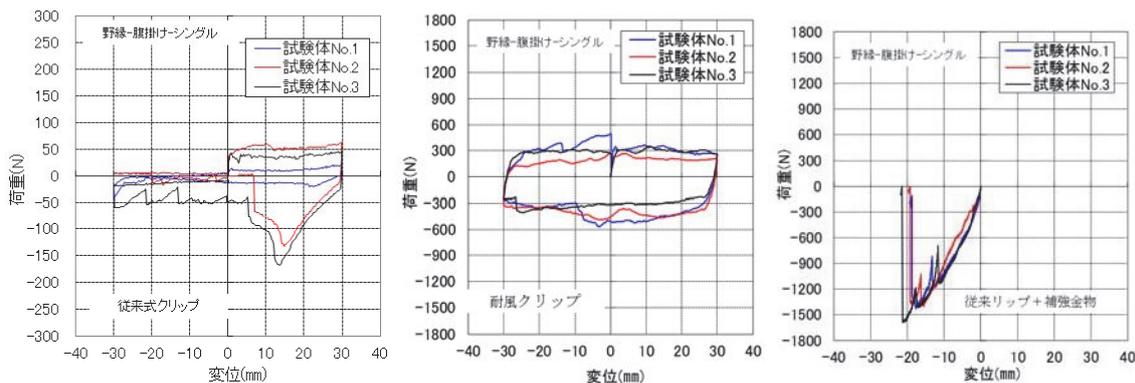
図-2 クリップの静的加力試験結果 (野縁方向加力)

状況を、図-2に野縁受けを固定した状態で野縁方向に加力した際の各試験体の変位と荷重の関係を示す。“従来天井クリップ”の最大荷重は150N程度であるが、40Nで滑りが生じた。“耐風クリップ”は野縁受け方向の加力ではビスにより滑りを止めているが、ビスが無い野縁方向は約300Nで滑りが生じた。“従来天井クリップ+補強金物”は、野縁受け方向、野縁方向共ビス止めのため滑りが発生していない。野縁方向では耐力が1300N程度であり、10mm変形時の荷重は約1000Nであった。以上より、“従来天井クリップ+補強金物”が目標最大荷重720Nを満足し、その変位も7mm程度で、目標の1cm以内に収まる。

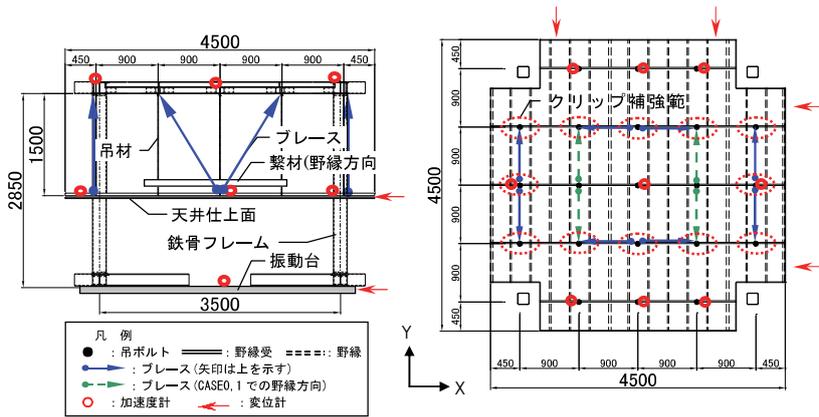
図-3 試験体概要

試験体の概要を図-3に、試験体全景を写真-2に示す。試験体は従来天井を基本としており、ケースごとに補強して製作した。本節ではすべての補強ケースに共通する内容について記す。

振動台の上に設置した鉄骨フレームの梁より900mm間隔に配置したφ9mm、長さ1500mm(水平材不要の最大値)の吊りボルト試験体を懸架した。天井の試験体寸法は4500mm×4500mmであり、天井下地材料には建築用鋼製下地材の19型を使用し、野縁材はシングル野縁(19×25×0.5)およびダブル野縁(19×50×0.5)を

300mm 間隔で配置した。野縁受けは鋼材 ([-38×12×1.2]) とし、野縁と直交して 900mm 間隔で配置し、野縁と野縁受けの結合には現場で折り曲げて留める方式のクリップ (厚さ 0.6mm) を使用した。ブレースは野縁方向と野縁受け方向にそれぞれ 2 組配置した。

CASE1~CASE3 では野縁と野縁受けを結合するクリップに補強金物 (写真-3) を追加した。その取り付け範囲を図-3 に示す。また、野縁受けと吊りボルトを繋ぐハンガーは軒天で採用されるビス止め式の耐風ハンガーとした。これは従来天井に採用したハンガーよりも胴部が短く、板厚が厚く、野縁受けへの固定度も高い。さらに、野縁受けの軸まわりの回転を抑制して下地のがたを防止する役目も果たす。また、ブレースのサイズを大きくした。

CASE3 ではさらに、野縁方向のブレースに野縁受けからの地震力を伝達する繫材 (図-3、写真-8) のサイズを大きくした。

の位置を図-3 の試験体概要に示す。

図-3 に示すように野縁受方向を X 方向、野縁方向を Y 方向とした。加速度計は鉄骨フレームの梁の天端に 7 か所、天井面では吊りボルト近傍の野縁受けに 9 ケ所、および振動台 (振動台内蔵) 1 ケ所、計 17 ケ所で、それぞれ X、Y、Z の 3 方向が測定できるように設置した。変位は天井面 (レーザー式変位計) と振動台 (振動台内蔵) の水平変位を X、Y の各方向 2 ケ所ずつ個別に計測し、天井の応答変位を算出した。

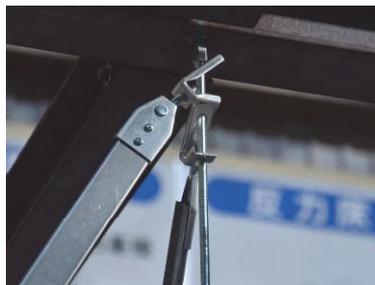
写真-4 ブレース上部 (従来)

CASE2、CASE3 ではブレースの上部接続部を改良した。CASE0、CASE1 では、写真-4 に示すように X 方向のブレースを吊りボルト上部に掛け、その下に重ねて Y 方向のブレースを掛けている。そのため、吊りボルトに曲げを発生させるうでの長さが Y 方向では長くなり、ブレースからの軸力の作用により吊りボルトに曲げが生じやすい。そこで、CASE2、CASE3 では X 方向と Y 方向のブレースの同一の吊りボルトへの接続を避けた。また、写真-5 に示すようにブレース接続金物を使用して、ブレース上端をスラブに接触させる構造として、ブレースの軸力の伝達によって吊りボルトに生ずる曲げ変形を抑制した。

受けに平行に力が伝達)に接合されているのに対して、Y方向では、ブレースが繫材を介して野縁受けの弱軸方向(野縁受けの直角方向に力が伝達)に接続されている(写真-7、写真-8)ことが原因である。また、上述したようにX方向よりもY方向の剛性が小さい状況を改善するように補強を行ったのでX方向よりもY方向の方が補強後の固有振動数の増加割合が大きく補強効果が大きい。補強1によってY方向の剛性(固有振動数)が増加した要因は野縁方向のブレース下部の接続方法を写真-7から写真-8のように改良した効果である。補強2によってY方向の剛性が増加した原因はブレースの上部接続方法を写真-4から写真-5のように改良

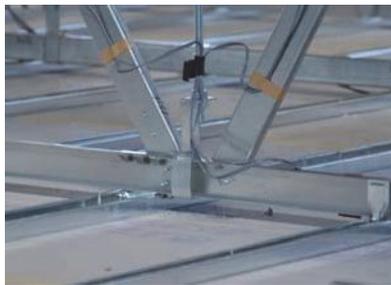
写真-6 ブレース下部
(野縁受け方向: 共通)

表-2 にパルス波加振 (100gal) により求めた各ケースの固有振動数とホワイトノイズ加振から求めた鉄骨フレームの固有振動数を示す。鉄骨フレームは固有振動数が天井と重ならないように計画したが、その固有振動数は 15Hz と設計どおりで、最少でも天井の固有振動数 10.3Hz の 5 割増しである。すべてのケースにおいて X 方向の固有振動数が Y 方向よりも大きい。これは、X 方向のブレース下部が直接、野縁受けの強軸方向 (野縁

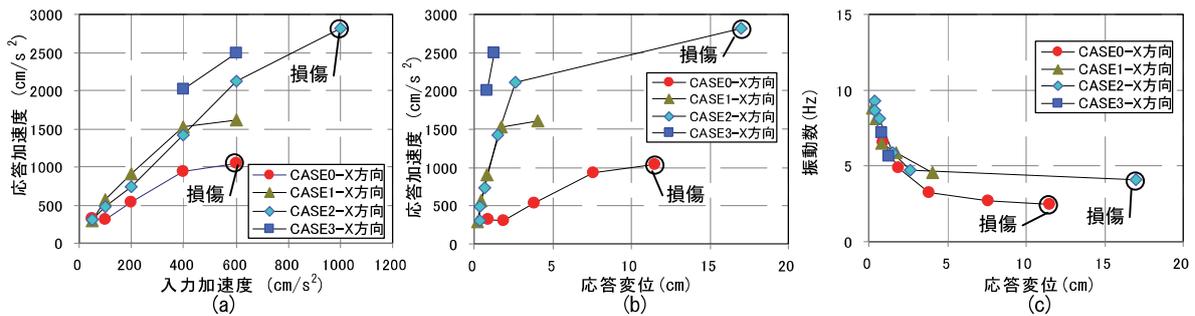
図一 4 X 方向 (野縁受け方向) 応答結果

X、Y 方向加振における入力加速度と応答加速度、応答変位と応答加速度、応答変位と振動数の関係を図一 4 (a)、(b)、(c)、および図一 5 (a)、(b)、(c) に示す。

図一 4 (a)および図一 5 (a)より、未損傷試験体の加速度応答倍率 (入力加速度に対する応答加速度の比) は、X 方向の CASE0 で、約 2.5 が、CASE1、CASE 2 では約 4.0 に、Y 方向の CASE0 で、約 1.3 が、CASE1、CASE 2 では約 2.5 となっており、CASE1 と CASE2 の差は小さい。両方向とも CASE0 (従来) から CASE1 (改良) への補強による加速度応答倍率の増加が他のケース間よりも大きく、最初の補強が振動系を最も大きく変化させたことが分かる。

加速度から慣性力が求まるので、応答変位と応答加速度の関係から変位と荷重の関係を読み取ることができる。図一 4 (b)、図一 5 (b)より、CASE0 から CASE1 への

補強によって他のケース間よりも剛性が大きく増加したことを確認できる。また、同図において X 方向と Y 方向のこう配（剛性）を比較すると、X 方向では CASE1 と CASE2 の剛性はほぼ等しいが、Y 方向では CASE2 が CASE1 より大きくなって、加速度応答倍率と同じ傾向を示している。これはパルス波加振結果で述べた X 方向と Y 方向のブレースと野縁受けの接続状態や野縁受けの方向の違いによると考えられ、Y 方向が段階的に補強の影響が現れている。CASE3 は X 方向において剛性がさらに大きくなっている。

図-4 (b)、図-5 (b) より、損傷前の各ケースで、X 方向と Y 方向の最大応答加速度の小さい方の値を耐力とすると、CASE1、CASE2、CASE3 の順に耐力が上がり、同じ応答加速度に対する変位は小さくなっている。CASE1 が耐震天井 B クラスを CASE3 が耐震天井 A クラスの性能を実現している。

図-4 (c)、図-5 (c) より、応答変位が大きくなる程、固有振動数が小さくなり、水平剛性の低下が推測される。これは、天井が複数の部材で構成されており、変位が大きくなるほど接合部など緩みが発生しやすくなるためと考えられる。

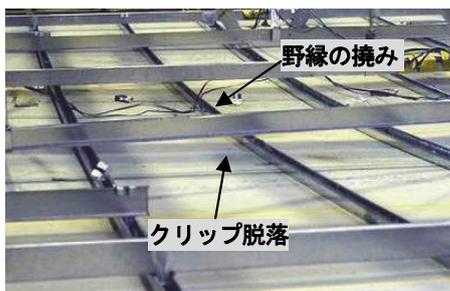
写真-9 地震波加振による損傷 (CASE0)

CASE0（従来天井）と CASE3（耐震天井 A クラス）の地震波加振結果を表-4 に示す。CASE0 では Y 方向のブレースが座屈し、周囲を除くクリップが脱落し、野縁が撓んだが、CASE3 は健全であった。基準案⁴⁾では鉛直方向の振動に対する性能は求めているが、CASE3 が 1830cm/s² の鉛直応答加速度でも損傷しないことが確かめられた。
