# 覆工コンクリートの急速施工法の開発

— ひび割れ誘発目地の形成機構を有するセントルを用いた実大施工実験 —

## Rapid Construction System for Concrete Lining

### - Full-Scale Construction Experiment Using Tunnel Formwork Carriage Incorporating Formative Mechanism of Crack-Inducing Joints -

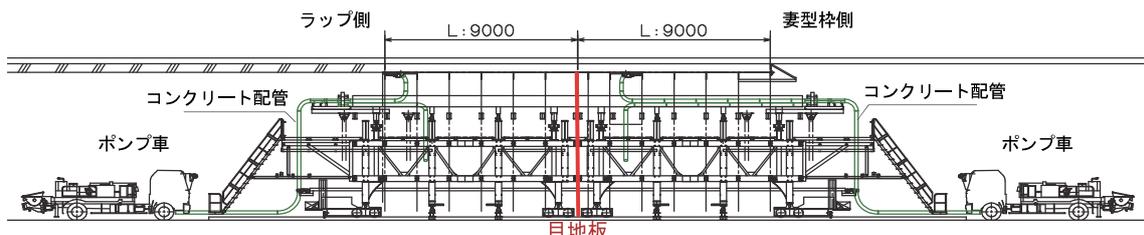
図-1 ロングスパンセントルによる施工

本施工法においては、1施工スパン長が通常よりも長い為、覆工コンクリートの温湿度変化に伴うひび割れ発生リスクが増加する。通常の施工では10.5mごとに施工するケースが多く、施工スパン間の鉛直打継目が開口することにより、ひび割れ誘発目地と同様の役割を果たしている。そこで、施工スパン長18m以上のセントルでは、通常の施工と同等の目地の間隔を確保するため、その中間にひび割れ誘発目地を設けることとした。ロングスパンセントルによる施工を図-1に示す。

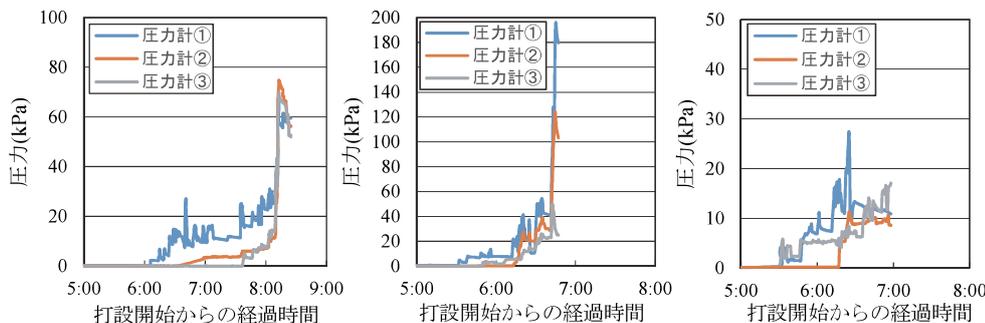
図-4 天端部の圧力(case2) 図-5 天端部の圧力(case3) 図-6 天端部の圧力(case5)

打設時の天端部の圧力を図-4、図-5、図-6に示す。圧力の測定位置は図-2に示されている。目地板のないCase2では、各箇所での最大圧力は60kPa~75kPaの範囲内で大きな差はない。これに対し目地板があり、充填の最終段階でラップ側の吹上口のみを使用したCase3では、充填完了時に、目地板のラップ側 (圧力計②) および吹上口に近い箇所 (圧力計①) の圧力が、著しく上昇した。この結果、セントルの許容圧力 (80kPa) を超えるだけでなく、目地板の前後での圧力差が140kPa程度となり、目地板に著しい偏圧が作用し、変形した。一方、目地板があり、充填の最終段階で妻型枠側の吹上口を使用したCase5では、最大圧力は30kPa以下と比較的低い範囲となり、目地板の変形も見られなかった。なお、検測ピン、コア抜き、電磁波レーダー探査の結果、いずれのケースでも完全に充填されていることを確認した。目地の形成状態、目地板の施工性、天端の充填状況を考えて、目地板をセントル中央部に配置した場合には、天端部打設の最終段階では、ラップ側の吹上口のみを使用するのではなく、妻型枠側の吹上口も使用することが望ましい。

- i. センترل中央に目地板を設置して打設する場合、ラップ側と妻柵側の吹上口を併用することにより、センチルおよび目地板への過剰な負荷を回避し、天端部の確実な充填が可能となる
- ii. 打設前に目地板に接着防止用の特殊ポリマーを塗布し、コンクリート硬化後に引き抜くことにより、人力もしくは簡易な引抜き装置による目地板の引抜きが可能となる
- iii. 引抜き後の目地周辺のコンクリート、および目地形成面は、強度、仕上がり、緻密性の面において、型枠により形成された面と同等の品質である
- iv. ひび割れ誘発目地の形成に伴う断面欠損により、打設開始から2日～3日程度の間ひび割れが誘発されているが、この要因としては下部拘束環境下における温度低下に伴う収縮が考えられる

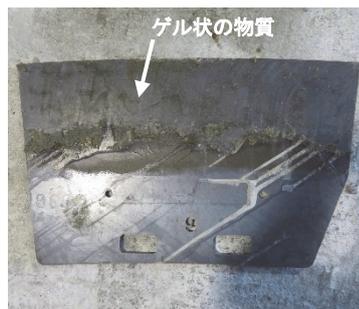
写真-4 引抜き後の目地板の状況

目地板の引抜き状況を写真-3、引抜き後の目地板の状況を写真-4に示す。引抜き後の目地板には、前述の

特殊ポリマーが吸水膨張し、ゲル化したものが付着していることから、目地板とコンクリートの摩擦力の低減効果が想定どおりに発揮されたと考えられる。

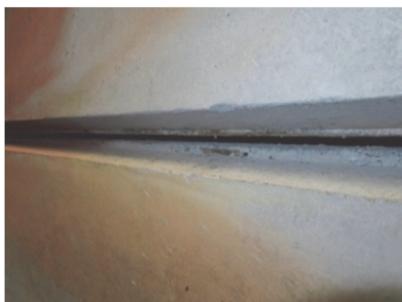
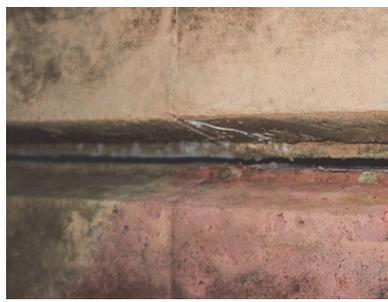
写真-5 目地部の仕上がり(側壁部) 写真-6 目地部の仕上がり(天端部)

写真-5、写真-6に、Case3における、目地部の仕上がり状況を示す。Case3では、コンクリート打設時の圧力により目地板が変形したが、これを含めて全ケースにおいて、目地周辺にひび割れや角欠けなどは見られず、目地板引抜き時に、コンクリートに過剰な負荷を与えていないことがわかる。

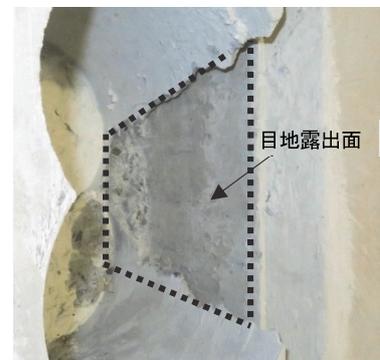
写真-7 目地露出面(Case3)

写真-7に、Case3において、側壁部のひび割れ誘発目地を露出させた面を示す。露出面は平滑であり、ひび

割れなどは見られない。この面においてテストハンマー試験を行った結果を表-5に示す。比較のために、目地付近のコンクリート表面で測定した結果も併記する。目地の露出面でのテストハンマー強度は、付近のコンクリートにおける強度とほぼ同等である。天端部のコアを用いた細孔径分布の測定結果を図-8に示す。目地部とバルク部の細孔径分布に大きな違いはなく、目地の形成によりコンクリートの緻密性に影響する細孔構造に違いがないことがわかる。このことから、目地露出面は、強度、ひび割れ、仕上がり、緻密性の面において、型枠により形成された面と同等の品質であると考えられる。

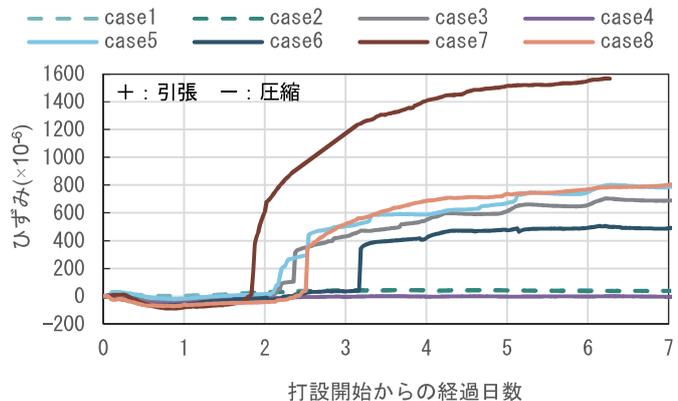
図-9 側壁目地部背面の計測用鉄筋のひずみ

図-9に、計測用鉄筋のひずみを示す。計測用鉄筋は、側壁部の目地背面に埋設されており、目地部にひび割れが誘発された場合、ひび割れ幅の拡大とともに、引張ひずみが増加すると考えられる。このため、計測用鉄筋のひずみを測定することにより、ひび割れの誘発時期の判定と進行状況を判断することができる。目地を形成しないケースについてはひずみの急増は見られないのに対して、目地を形成したケースについては、いずれも打設開始から2日程度～3日程度の範囲でひずみが急増しており、この時期に側壁下部において、ひび割れが誘発されたと考えられる。

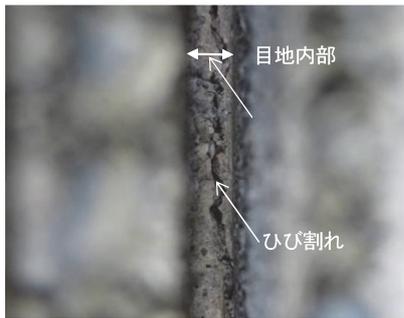
写真-8 側壁目地内のひび割れ (Case5)

写真-8にCase5における目地内正面の状況、写真-

9に目地部のコアを示すが、実際に目地の背面にひび割れが誘発されていることを確認した。

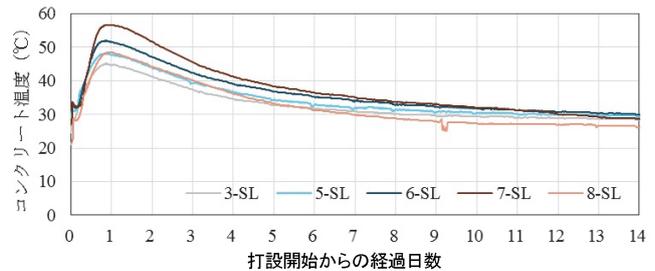
図-10 側壁部のコンクリート温度

図-10に、覆工側壁部背面のコンクリートの温度を示す。コンクリートの温度は、打設開始後1日程度でピークを迎え、5日程度まで急激に低下し、その後なだらかに下降している。前述したひび割れが誘発される時期は、急激な温度低下が生じている時期であることから、ひび割れが誘発された要因として、コンクリートの温度低下に伴う収縮が、模擬トンネルの底盤コンクリート（実現場におけるインバートを想定）により拘束されたことが挙げられる。

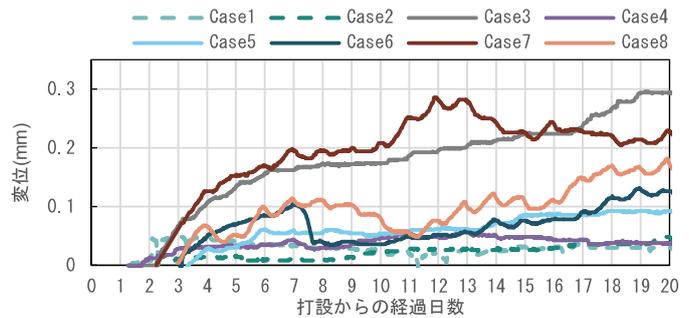
図-11 側壁目地部の表面変位

図-11に、側壁目地部表面の変位を示す。変位計はセンチル脱型後に取り付けているため、目地部のひび割れが変位計の設置前から発生している可能性はあるが、ひび割れ幅の進展状況を把握できる。目地板を設置していないCase1、2、4では、大きな変位の増加が確認されない。これに対して、目地板を設置したCase3、6～8では、変位の変動が大きくなり、コンクリート表面においてもひび割れの誘発を確認できた。ただし、Case5において、他の目地板を設置したケースより変位が少ないのは、目地の深さが100mmと少ないことに加え、変位計の設置時期が遅れたことにより、脱型直後の変位を捉えられていないためと考えられる。また、Case6において、打設後7日～8日に変位が急減しているが、これは次のスパンの打設に伴うコンクリートの側圧の影響と考えられる。変位の急減がCase6のみで見られる理由として、コンクリートに含まれる繊維による影響が予想される。
