# 掘削ずり盛土内の砒素の挙動把握に関する研究

## —岩石観察・室内試験・盛土内の水収支からの考察—

### Elution Behavior of Arsenic in Excavated Rock

#### - Considerations Based on Rock Observations, Laboratory Testing, and Water Balance -

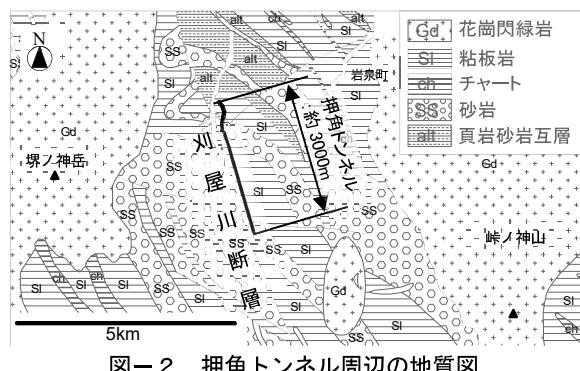
図-2 押角トンネル周辺の地質図

押角トンネルは、刈屋川断層と並行して築造されている。地層としては中生代のジュラ紀から白亜紀にかけて形成された付加体に位置しており、粘板岩と砂岩が分布している。付加体とは、大陸縁辺における海洋プレートの沈み込みに伴う付加作用によって形成された地質体であり、中央構造線に沿って帯状に分布する。この付加体では、強い圧力を被り、断層や褶曲が複数生じて地層の分布が複雑化するとともに、多くの亀裂を内在することがある。また、上述の粘板岩は、海底で堆積したシルトや粘土成分からなる泥岩や頁岩が低温高圧環境下に置かれ弱い変成作用を被ることでできる岩石である。杉本<sup>3)</sup>は、押角トンネル周辺のこれらの地層は北部北上帯の高屋敷ユニットに属するとしている。

事前に行われた押角トンネルの坑道における地質調査結果<sup>1)</sup>を見ると、北西～南東方向に延び、30～70°で南西方向に傾斜する亀裂が発達した頁岩が主体で、これに頁岩砂岩互層や砂岩が挟在している。トンネル起点側の坑口付近の頁岩の一部は強い風化作用を被っているが、

押角トンネル周辺の地質図<sup>2)</sup>を、図-2に示す。また、同地層が形成され現在に至るまでの流れに関するイメージを図-3に示す。

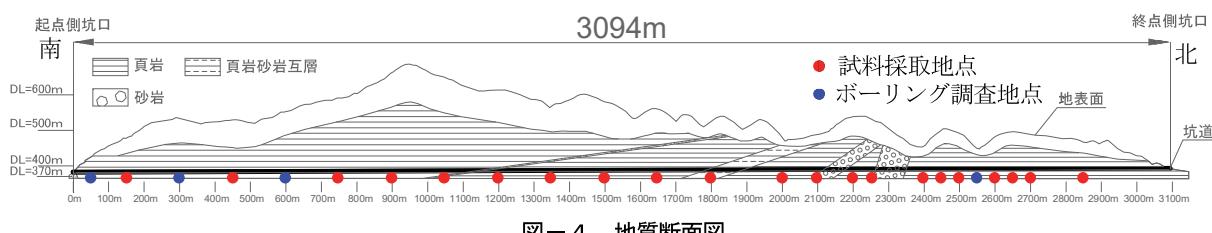
図-4 地質断面図

事前調査では、既存トンネル内からのボーリング調査および坑内の現地踏査が実施され、報告書として取りまとめられている<sup>1)</sup>。トンネル坑内におけるボーリング調査地点と調査結果を基に作成されたトンネル坑道に沿った地質断面図を、図-4に示す。ボーリング調査は、起点側坑口より50m、300m、600m、2,550m地点で行い、既存トンネルの鉛直上方と水平方向にそれぞれ10m掘削している。ボーリングは、ロータリー式ボーリング(ワイビーエム社製 YBM05)により実施されている。掘削は、清水もしくは泥水を送水して行われているが詳細は不明である。坑道沿いの地質は硬質な頁岩を主体とし、厚さ数m～数十m程度の砂岩や頁岩砂岩互層が挟在している。調査の結果、全てのコア試料で亀裂が確認され、特に2,550m地点の鉛直方向のボーリングコアの深さ1.38m～1.58mで亀裂が多く認められた。現地踏査

の結果においても、程度の違いはあるが全ての範囲で亀裂が確認されている。これら亀裂に沿って風化している範囲や白色の脈が存在する。また、2,550m 地点水平方向以外の全てのコア試料で、鏡肌や擦痕が確認されており、現地踏査では小規模な破碎帯が複数確認されている。また、既存の覆工コンクリートと地盤との隙間に粘土や砂が溜まっている場所が確認されている。

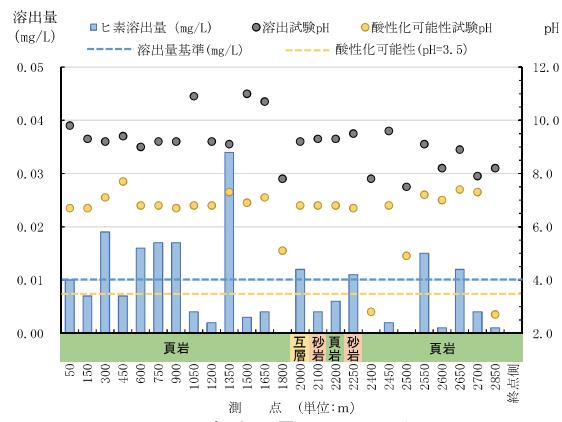
図-5 硫素溶出量と pH の関係

事前調査において、図-4に示す地点の岩石試料を対象に、硫素溶出量および酸性化可能性試験が実施された。図-5に、硫素溶出試験と検液の pH および酸性化可能性試験結果を示す。岩石試料の採取は、ボーリング調査を実施した地点にではボーリングコアより採取し、その他の地点では、削岩機による人力掘削で行われた。試験は「建設工事における自然由来重金属等含有岩石・土壤への対応マニュアル（暫定版）」<sup>4)</sup>に従い行われた。

溶出試験では、頁岩部で 22 検体中 8 検体、砂岩部で 2 検体中 1 検体、頁岩砂岩互層部で 1 検体中 1 検体が基準を超過した。溶出試験時の検液の pH は 25 検体全てでアルカリ性を示し、25 検体中 3 検体は pH11 付近の強いアルカリ性であった。

酸性化可能性試験では、25 検体中 2 検体が、長期的な酸性化の可能性があるものと評価される pH3.5 以下を示した。また、pH3.5 以上であるが、2 検体で pH5 付近の酸性まで酸性化している。酸性化した試料 4 検体の硫素溶出量をみると、4 検体中 3 検体で不検出、残りの 1 検体も 0.001mg/L と低い値であった。

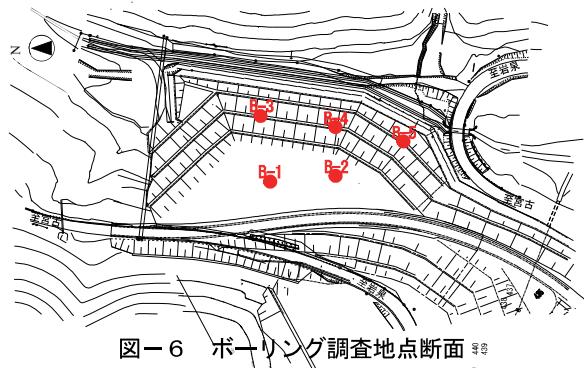
図-6 ボーリング調査地点断面

掘削ずり盛土部での土質・地質判別や締まり具合等の地盤状況を把握するため、オイルフィード型ロータリーワン式試錐機を用いてボーリング調査を実施した。削孔径は  $\phi 86$  mmとした。図-6に、調査位置を示す。ボーリング延長は、B-1 : 19.0m、B-2 : 20.0m、B-3 : 16.0m、B-4 : 16.0m、B-5 : 8.0m で、オールコアサンプリングを行った。

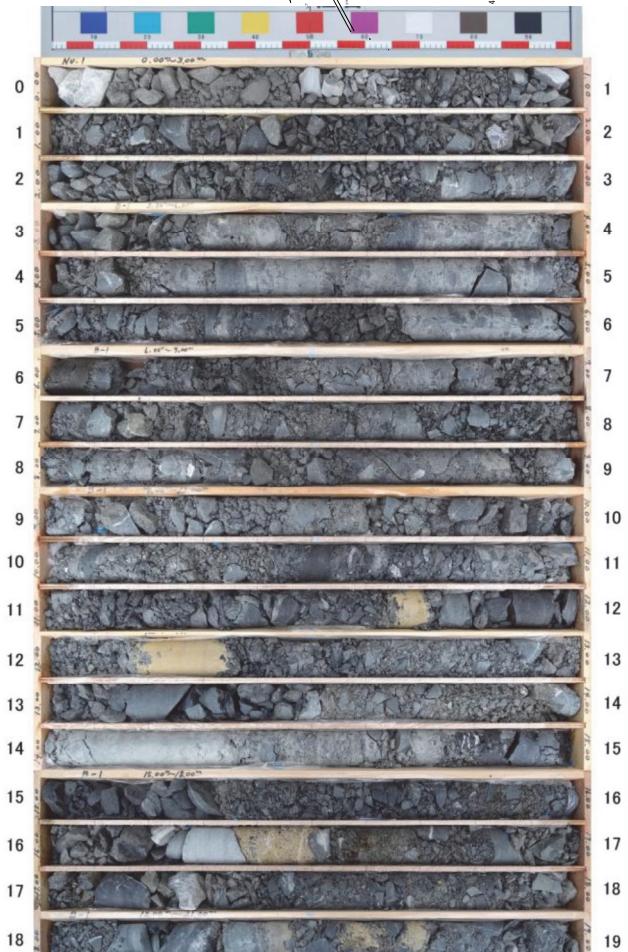
盛土部で実施したボーリング調査によるコア試料については、肉眼およびデジタル顕微鏡（Skybasic 社製 WiFi Digital Microscope）を用いて観察を行った。コア試料の代表として、B-1 地点のコア写真を写真-1 に示す。また、代表的な頁岩と砂岩を写真-2 に、デジタル顕微鏡で撮影した試料を写真-3 に示す。

コア試料は全体的に  $\phi 2 \sim 5$  cm 程度の角礫状の礫からなり、一部で  $\phi 10$  cm 以上の礫がある。その分布に傾向はない。写真-3 左上で見られるように、頁岩には層状の構造（層理面）が確認できる。また、写真-1 の深度 9.1m 付近や、写真-2 左、写真-3 右下のように、白

深度 12.2~12.3m の褐色部分は、仮置きしていたベントナイトが混入したもの  
写真-1 盛土内ボーリングコア試料 (B-1 地点)

色の脈が多く認められる。これらの脈は石英や方解石、粘土鉱物からなり、その分布に傾向は認められない。この白色の脈は、過去に熱水が通過してできたものと考えられる。また、破断面に白色の変質物が付着している岩石が多く認められることから、この脈に沿って破碎されていると考えられる。この変質物には、写真-3右上のように、酸化して褐色に変色した部分が認められる。層理面や亀裂のある礫の一部は、手で割ることが可能であった。また、写真-1の深度5.5~6.0mや17.5~18.0mのように、破碎した岩石の隙間に粘土が充填している範囲が確認できる。この粘土は、上述の熱水脈中の粘土や事前調査で確認された断層破碎帶中の粘土、あるいは事前調査で確認されている既存トンネルの覆工コンクリートと地盤の境界にたまっていた粘土であると考えられる。写真-2左のように、砂岩は塊状で層理面などの構造は確認できない。また、写真-3右上のように表面が緑灰色を呈し、変質しているように見える。頁岩では、写真-3左下のように白色の光に対して黄色の光を反射する鉱物が認められるが、鉱物の種類については不明である。

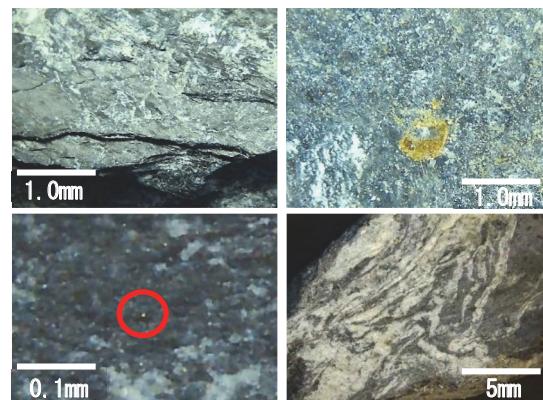
写真-3 デジタル顕微鏡による観察写真  
(左上：頁岩層理面 右上：砂岩表面と変質部)  
(左下：頁岩表面 右下：頁岩中の脈)

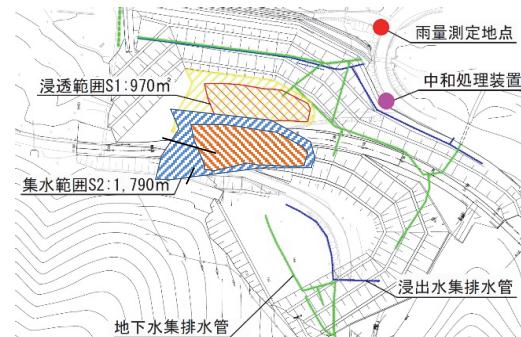
図-7 掘削ずり盛土内の排水設備平面図

本盛土では、平成30年7月12日までに掘削ずりの搬入を完了したが、被覆範囲の一部は、今後の道路工事などで発生する残土を受け入れるため、図-7に示す天端の一部（浸透範囲S1：約970m<sup>2</sup>）で未被覆の状態となつた。そこで、未被覆範囲からの降雨浸透が生じる状態を利用して、平成30年7月12日から平成30年11月30日までの盛土内に浸透する降雨量と盛土からの浸出水量の計測から、盛土内部における水収支について検討した。降雨量は、図-7に示す雨量測定地点（1箇所）に、転

倒升雨量センサー（大田商事株式会社製 OT-501S）を設置して測定した。また、浸出水量は、図-7に示す浸出水集排水管から流出した浸出水を対象とし、中和処理施設から放流される水量を超音波流量計により測定した。なお、放流される浸出水については、定期的に砒素濃度が環境基準値以下であることを確認している。

検討した掘削ずり盛土内部における水収支のモデルを図-8に示す。盛土内部への降雨量（P）は、前述した天端の一部未被覆範囲（浸透範囲：S1）に加え、盛土の形状から図-7に示す範囲（集水範囲 S2：約 1,790m<sup>2</sup>）から雨量が集水していると想定して算出した。なお、集水範囲は未被覆範囲に向けて勾配があることから、表流水として集水範囲外への流出はないものとした。また、盛土内への浸透量（Q）は、降雨量（P）から浸透範囲の蒸発散量（E）を除いた量となる。

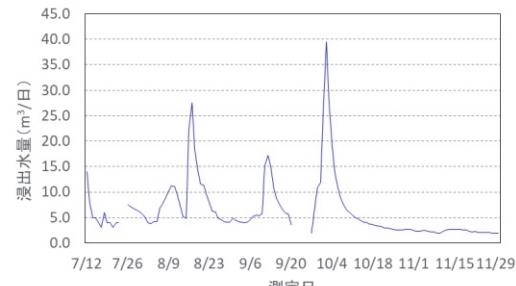
図-9 浸出水量の日変化

※7月24日、7月25日および9月21日から9月27日は浸出水量の計測データが欠損している。

図-9に、浸出水量の日変化を示す。測定開始日から10m<sup>3</sup>以上の浸出水が観測されており、これらは計測期間中の浸透水に加え、計測開始時点における盛土内の保有水（保有水量：I）が浸出したと考えられる。

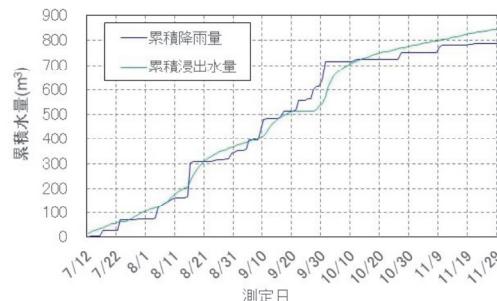
図-10 降雨量と浸出水量の関係

※7月24日、7月25日および9月21日から9月27日は浸出水量の計測データが欠損している。

図-10は、計測された降雨量と浸出水量の各累積水量の変動を示す。計測最終日時点の累積降雨量と累積浸出水量を比較すると、累積浸出水量の方が 50m<sup>3</sup>程度多い。また、ここでは蒸発散量（E）が考慮されていないため、浸出水量（V）が浸透量（Q）よりも蒸発散量（E）に上記 50m<sup>3</sup>を加えた水量分多い計算となる。これは、上述の保有水（I）の浸出によると考えられる。

浸出水量が浸透量よりも多い結果となったことから、計測以前の降雨による保有水が相当量存在すると考えられる。今後、継続的な浸出水量および降雨量の計測に加え、不飽和透水試験やカラム試験を実施し、これまでに実施した試験結果とあわせて、掘削ずり盛土における浸出水の挙動について検証したい。

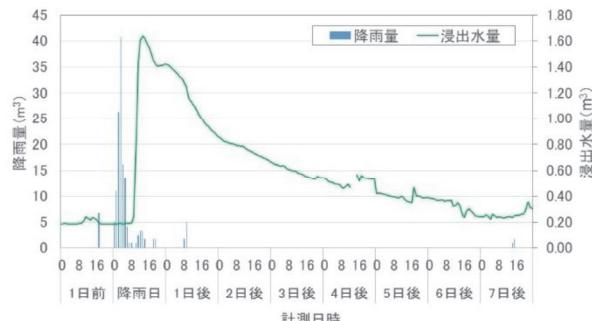
図-11 降雨日（8月16日）前後の降雨量と浸出水量

図-11では、日降雨量が 134mm と多く、前後に日10mm 以上の降雨がない、平成 30 年 8 月 16 日前後の時間降雨量と浸出水量の変化を示す。8 月 16 日前後に数 mm 程度の雨が降っているが、その後の浸出水量の明確な上昇は認められない。8 月 16 日の 0 時から降り始めた雨は、3 時に最大の 24mm となり、6 時には 2mm 以下まで減少し、20 時には雨が止んでいる。この間の降雨量の累積は約 150m<sup>3</sup>であった。一方、浸出水量は、8 月 16 日の 10 時から増加し、14 時に最大の 1.64m<sup>3</sup>/時間となった。さらに、降雨日の 7 日後には降雨前と同程度まで減少し、この間の累積浸出水量は 120m<sup>3</sup>であった。その後、継続的に約 0.2m<sup>3</sup>/時間の浸出水量が排出されており、降雨日の 13 日後に累積浸出水量が約 150m<sup>3</sup>となった。

降雨量が最大となった 3 時から 11 時間後の 14 時に浸出水量が最大となっていることから、浸透範囲に降った雨水は 11 時間後には浸出水として排水されたと考えられる。一方で、浸出水量の減少には 7 日間要し、累積降雨量と同量の浸出水の発生に 13 日間要している。また、時間数 mm 程度の降雨では、浸出水量の明確な変化は確認されなかった。以上の結果から、降雨量が一定量を超えると一部の雨水が、水の通りやすい経路を移動して速やかに浸出水として排出され、残りの水は緩やかに移動して数日後に浸出水として排出されると考えられる。
