# 博 士 論 文

梁の塑性変形能力および亀裂進展に及ぼす  
梁端フランジ溶接部の溶接欠陥の影響

神戸大学大学院工学研究科

上田 遼

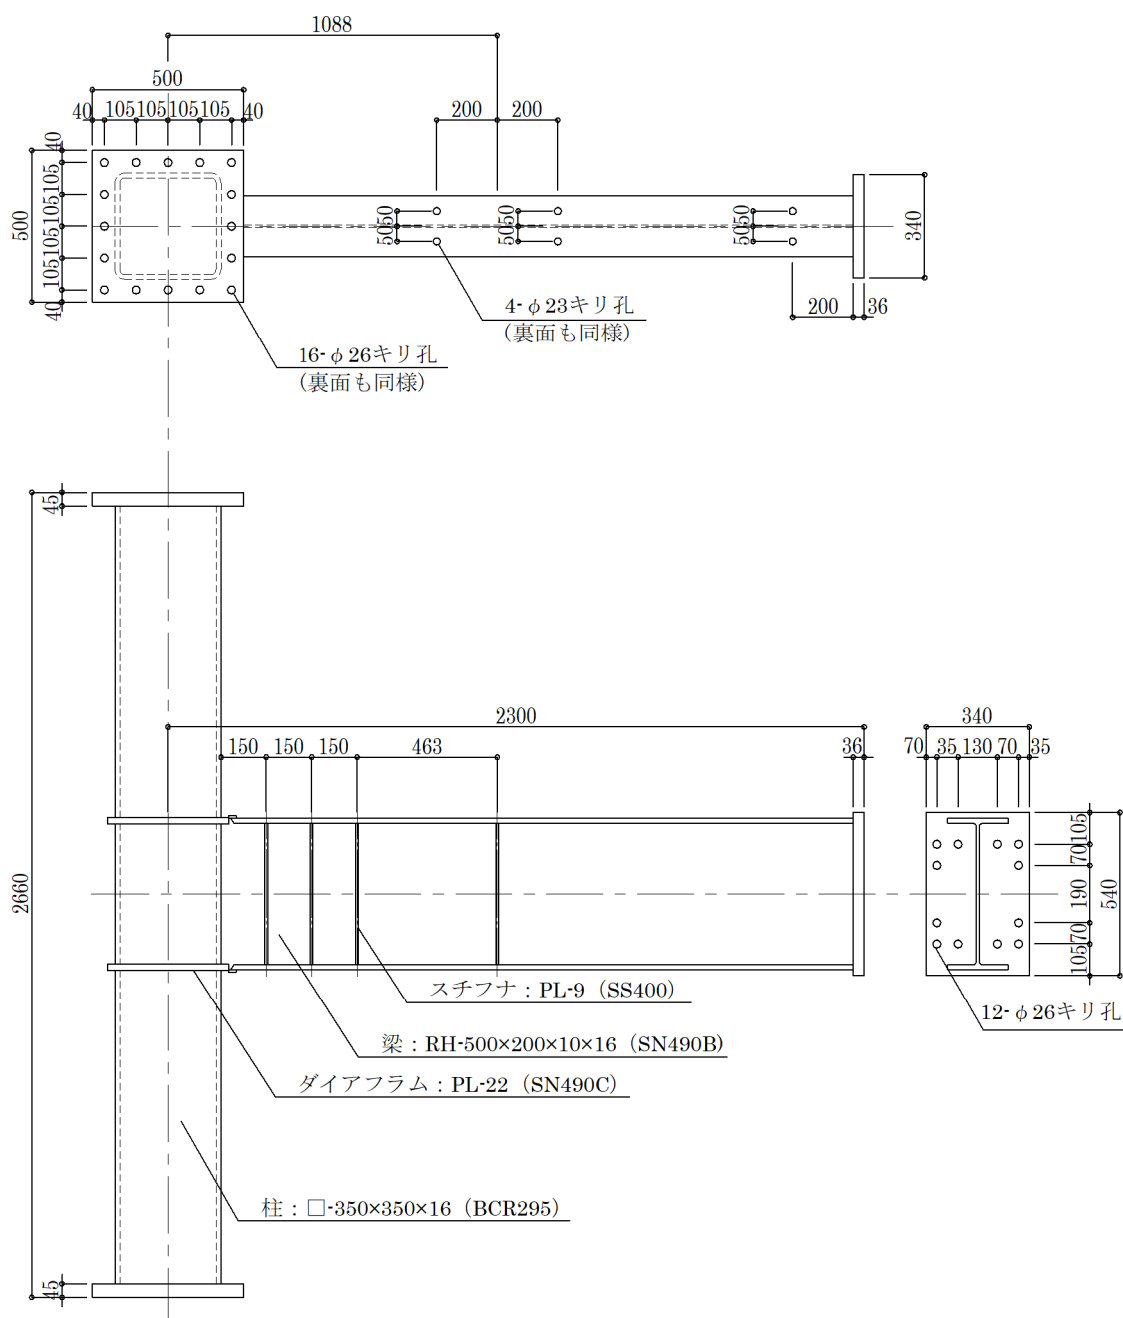
図 2.1 試験体図

試験体の形状および寸法を図 2.1 に示す。試験体は角形鋼管柱に H 形断面梁を通しダイアフラム形式により溶接接合した T 字形試験体である。柱は冷間ロール成形角形鋼管（□-350x350x16（BCR295））、梁は H 形鋼（RH-500x200x10x16（SN490B））、通しダイアフラムは PL-22x400x400（SN490C）を用いている。本実験では、梁端フランジ溶接部で破壊を生じさせることを目的としているため、梁端部に補剛スチフナを配して、梁フランジおよび梁ウェブの局部座屈の発生を抑制している。

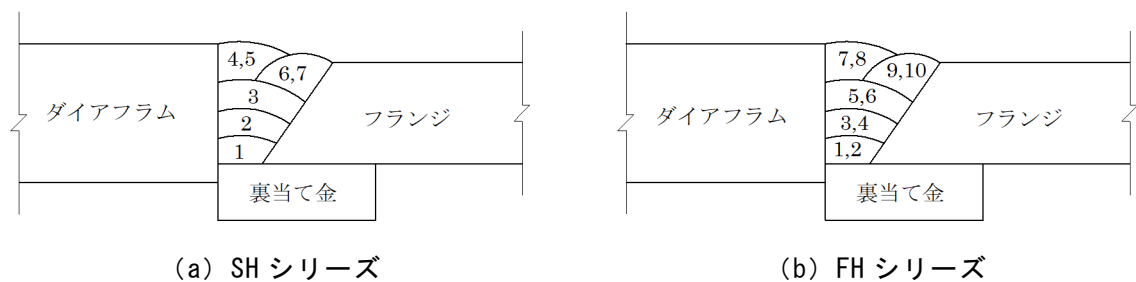
図 2.5 溶接積層図

溶接部の積層方法は、図 2.5 に示すように 4 層 5 パスである。外開先については図 2.6 (a) に示すように最終層の 2 パスを梁フランジ端部から中央に向けて行い、クレーター処理を溶接線の中央部にて行った。内開先については、図 2.6 (b) に示すようにいずれのパスでも梁フランジ端部から中央に向けて行い、中央で溶接線を継いでいる。これらは、フランジ幅端部の溶接端部にクレーターを配置しないことでクレーターを起点とした破壊を生じさせないためである。溶接入熱量の上限値は 40kJ/cm とした。また、パス間温度の管理値は、溶接金属の強度が低くなることを意図して 450℃ とした。

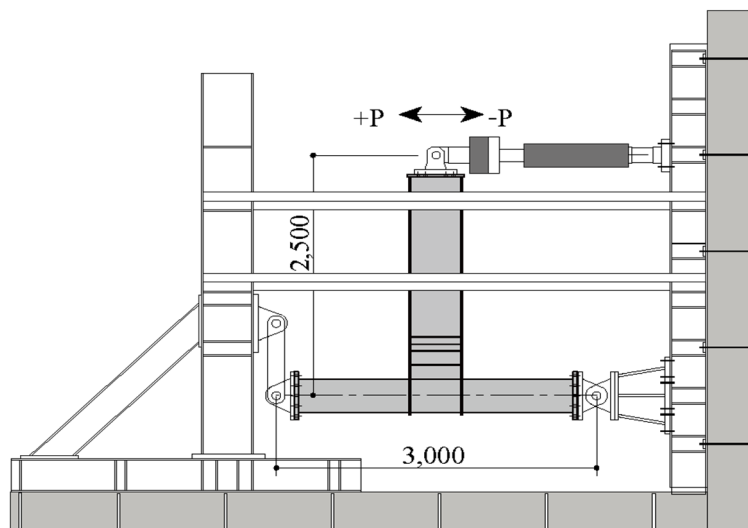
図 2.12 載荷装置

載荷装置を図 2.12 に示す．梁が鉛直，柱が水平の向きで試験体を設置した．柱の一端をピン治具，他端をローラ治具に緊結し，梁先端に取付けた載荷用オイルジャッキにより載荷した．また，梁の面外変形を拘束するために横座屈止めを 2 段設置した．載荷振幅は，一定振幅の正負交番繰返し載荷とし，変位振幅は梁の全塑性モーメント  $M_p$  に対する弾性相対回転角  $\theta_p$  を基準に  $\pm 3\theta_p$  で破断が生じるまで継続した．載荷プログラムを図 2.13 に示す．

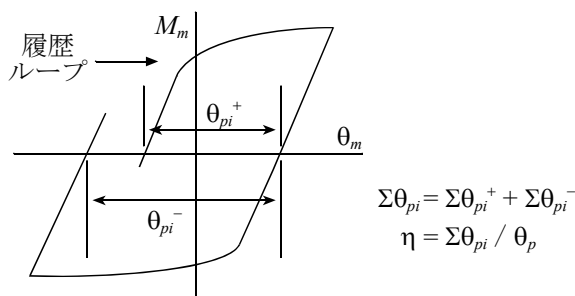
図 2.15 累積塑性変形倍率の定義

- 白い線：銀白色の線が見えているが、まだ亀裂と判断できない状態
- 浮き：鋼片の挿入などにより、溶込みが不十分で浮いている状態  
表内では「浮き」もしくは「浮」と表記
- 亀裂：銀色の細い筋が生じ、その筋にへこみができて黒い影ができた状態  
表内では「亀裂」もしくは「亀」と表記
- 板厚貫通：亀裂が梁フランジ側ボンド部もしくはダイアフラム側ボンド部を  
板厚方向に貫通した状態
- 閉：一度発生した亀裂が閉じて観察出来ない状態
- 耐力 10%減：耐力が最大耐力の 90%を下回った状態
- 最終破断：載荷中に著しく耐力が低下し、梁フランジもしくはダイアフラムの  
大半が破断した状態
- 終局：耐力 10%減、または最終破断に至った時点
- F：梁フランジ
- D：ダイアフラム
- 初層：板厚方向の溶接部初層側
- 中層：板厚方向の溶接部中層部で板厚方向の中央部
- 表層：板厚方向の溶接部表層側
- 幅方向：H 鋼のフランジ幅方向
- サイクル数 N：荷重が 0 の状態から、正載荷、除荷、負載荷、除荷を経て再び荷重が  
0 に戻った時点を 1 サイクルとして、試験体が任意の状態に至るまで  
に重ねたサイクルの数
- n サイクル正載荷時は+n サイクル、負載荷時は-n サイクルと表記
- 累積塑性変形倍率  $\eta$ ：塑性変形角の累積値を弾性変形角で除し、無次元化したもの  
図解したものを図 2.15 に示す

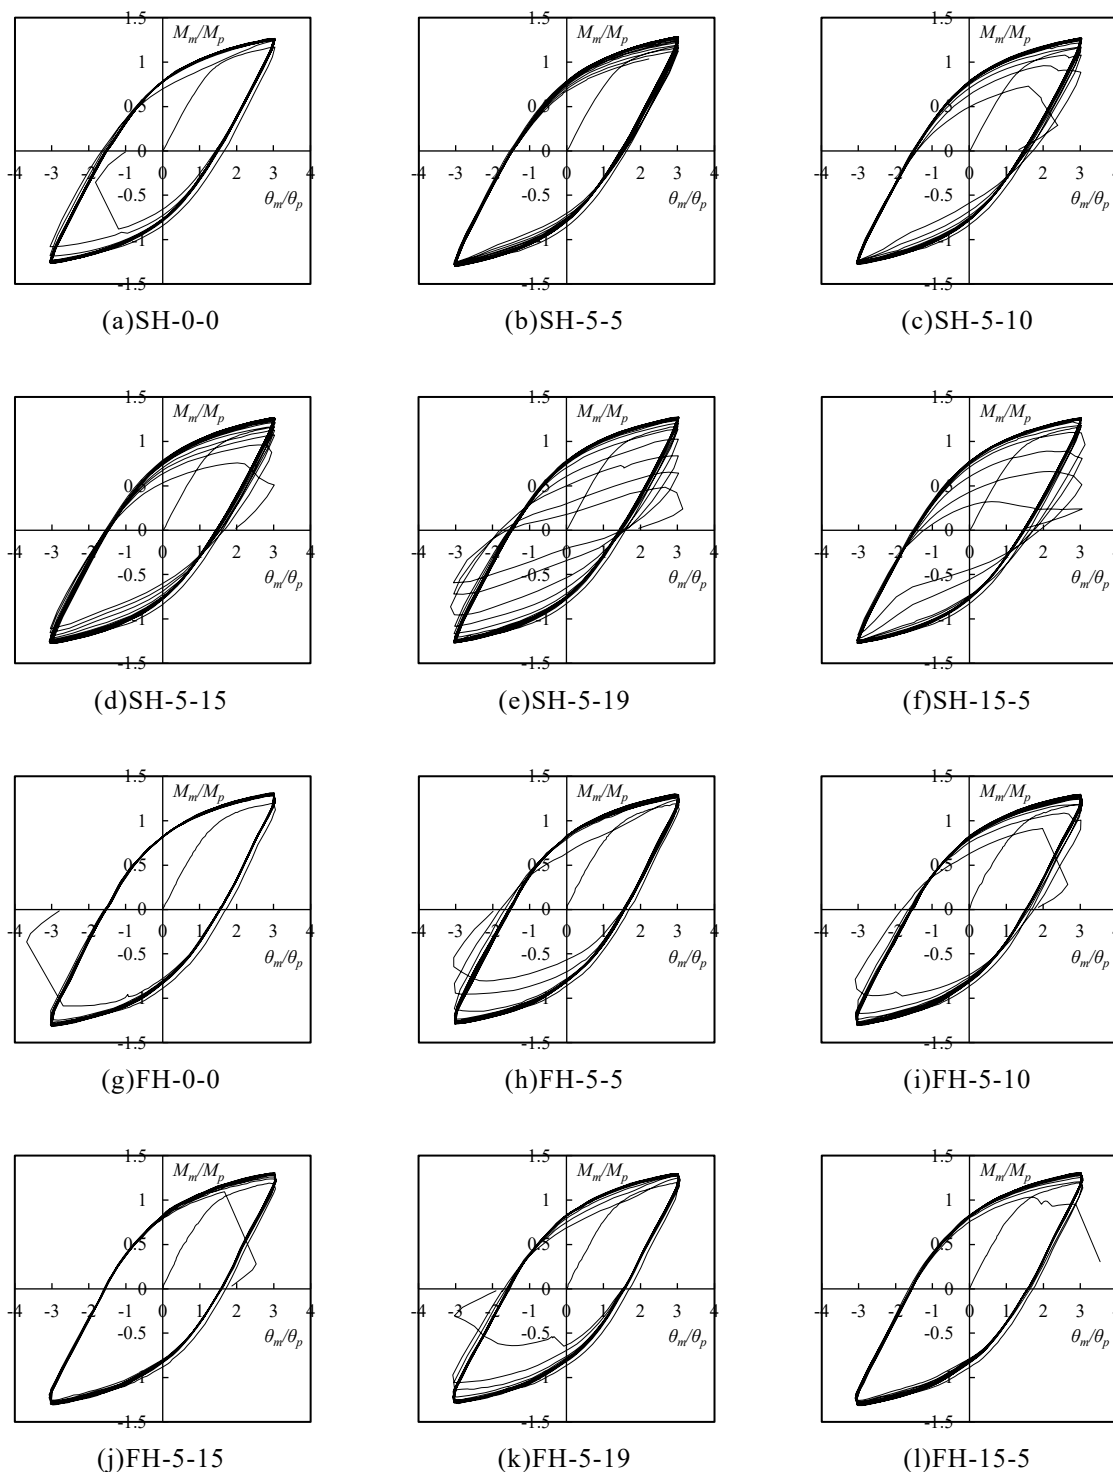
図 2.16 梁端モーメントー変形角関係

SHシリーズとFHシリーズの実験で得られた梁端モーメント  $M_m$  と変形角  $\theta_m$  の関係を全塑性モーメント  $M_p$  および  $M_p$  時の弾性相対変形角  $\theta_p$  で無次元化して図 2.16 に示す. いずれの試験体も安定した紡錘形の履歴ループを描いている. 载荷を繰返すことで, 梁端フランジ溶接部のフランジ側止端部もしくはダイアフラム側止端部に発生した亀裂が進展することでピーク時の荷重が低下し, 多くの試験体で最終サイクル時に脆性的な破断が生じ, 顕著な荷重低下が見られた.

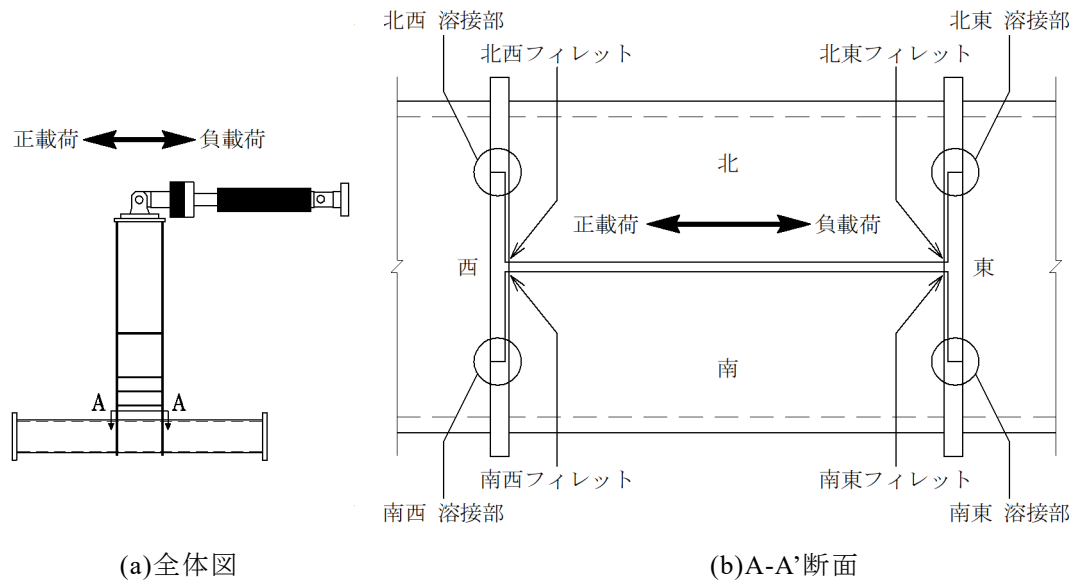
図 2.17 載荷方向と記録部位の名称

各試験体の実験結果についてまとめる．実験中にサイクル毎に目視で亀裂の確認を行い，定規で亀裂長さを計測して記録したものを表にまとめた．実験経過記録表中の「↓」とは，前のサイクルの状態が継続していることを表している．載荷方向と記録部位の名称を図 2.17 に示す．各試験体の実験経過記録，写真をそれぞれ表 2.6～表 2.17，写真 2.1～写真 2.13 に示す．

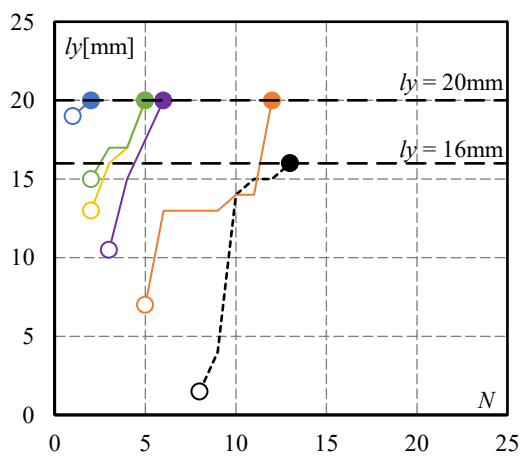
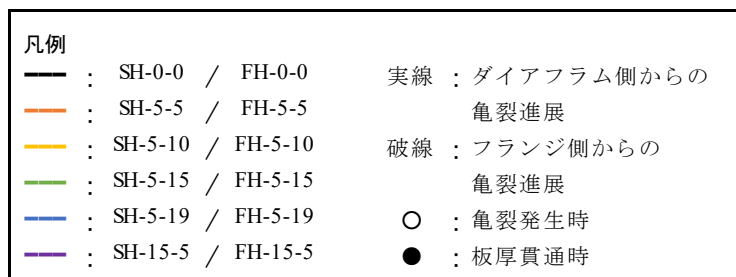
図 2.18 亀裂進展状況

フランジの板厚方向の亀裂進展に関しては、ダイアフラム側およびフランジ側でそれぞれ同じ側に発生した試験体の挙動は概ね同様の傾向である。ただし、SH-5-5 は、同じダイアフラム側から亀裂進展した試験体と挙動が若干異なる。これは、フランジでも亀裂が進展し、応力伝達が阻害されたことが一因であると考えられる。板厚貫通するまでに要するサイクル数は欠陥高さが大きいほど早く、欠陥高さ 10mm 以上の高さ方向に大きい欠陥を有する試験体では、無欠陥試験体の半分以下のサイクル数となっている。また、欠陥長さの影響よりも欠陥高さの影響が大きい。

フランジの幅方向の亀裂進展に関しては、SH シリーズでは 100mm 程度、FH シリーズでは 30~70mm 程度延性的に進展し、破断時における欠陥寸法を要因とした大幅なサイクル数の低下は見られない。これは、本実験の材料の破壊靱性が高いことに起因していると考えられる。ダイアフラムにおいてはシャルピー吸収エネルギー  $E_0$  が 200J と特に大きい。ダイアフラム内の延性亀裂が十分に進展し、脆性破断が生じにくい状況であったと考えられる。

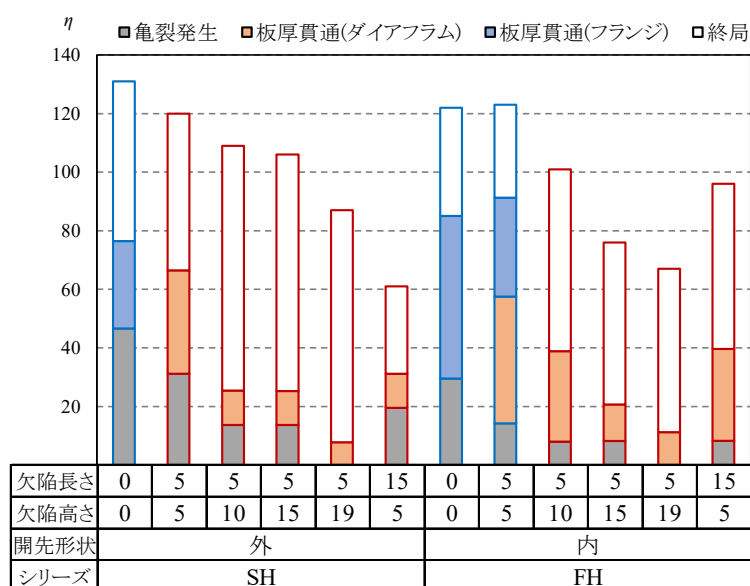
図 2.20 累積塑性変形倍率

亀裂発生および板厚貫通に注目すると、両シリーズともに、高さ 15mm 以上の欠陥を有する試験体の  $\eta$  は、無欠陥試験体の  $\eta$  の 1/3 以下となっている。高さ 5mm で長さ 15mm の欠陥を有する試験体については、無欠陥試験体の約半分となっている。SH シリーズと FH シリーズを比較する。一般に現場溶接形式の欠陥は、工場溶接形式の欠陥に比べて塑性変形能力を低下させることが知られている<sup>2.5)~2.7)</sup>。本実験では、亀裂発生時については FH シリーズの  $\eta$  の方が小さいが、板厚貫通時には必ずしも FH シリーズの  $\eta$  の方が小さい結果とはなっていない。

板厚貫通から終局までの  $\eta$  に注目すると、欠陥寸法による相関は見られず、両シリーズとも概ね FH シリーズの方が SH シリーズよりも小さい。高さ 15mm で長さ 5mm の欠陥を有する試験体の  $\eta$  については、FH シリーズ > SH シリーズとなっているが、これは後述する実欠陥寸法の違いが要因であると考えられる。

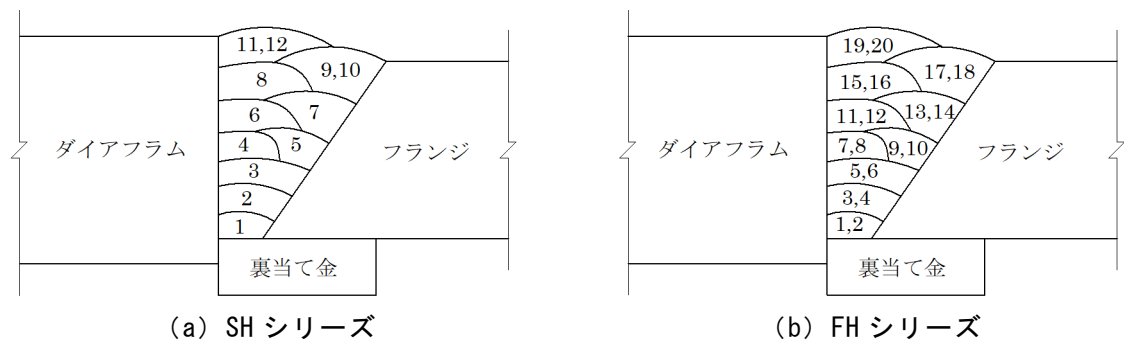
図 2.26 溶接積層図

溶接部の積層方法は、図 2.26 に示すように 7 層 10 パスである。外開先については図 2.27(a) に示すように最終層の 2 パスを梁フランジ端部から中央に向けて行い、クレーター処理を溶接線の中央部にて行った。内開先については、図 2.27 (b) に示すようにいずれのパスでも梁フランジ端部から中央に向けて行い、中央で溶接線を継いでいる。これらは、フランジ幅端部の溶接端部にクレーターを配置しないことでクレーターを起点とした破壊を生じさせないためである。溶接入熱量の上限値は 40kJ/cm とした。また、パス間温度の管理値は、溶接金属の強度が低くなることを意図して 450℃ とした。

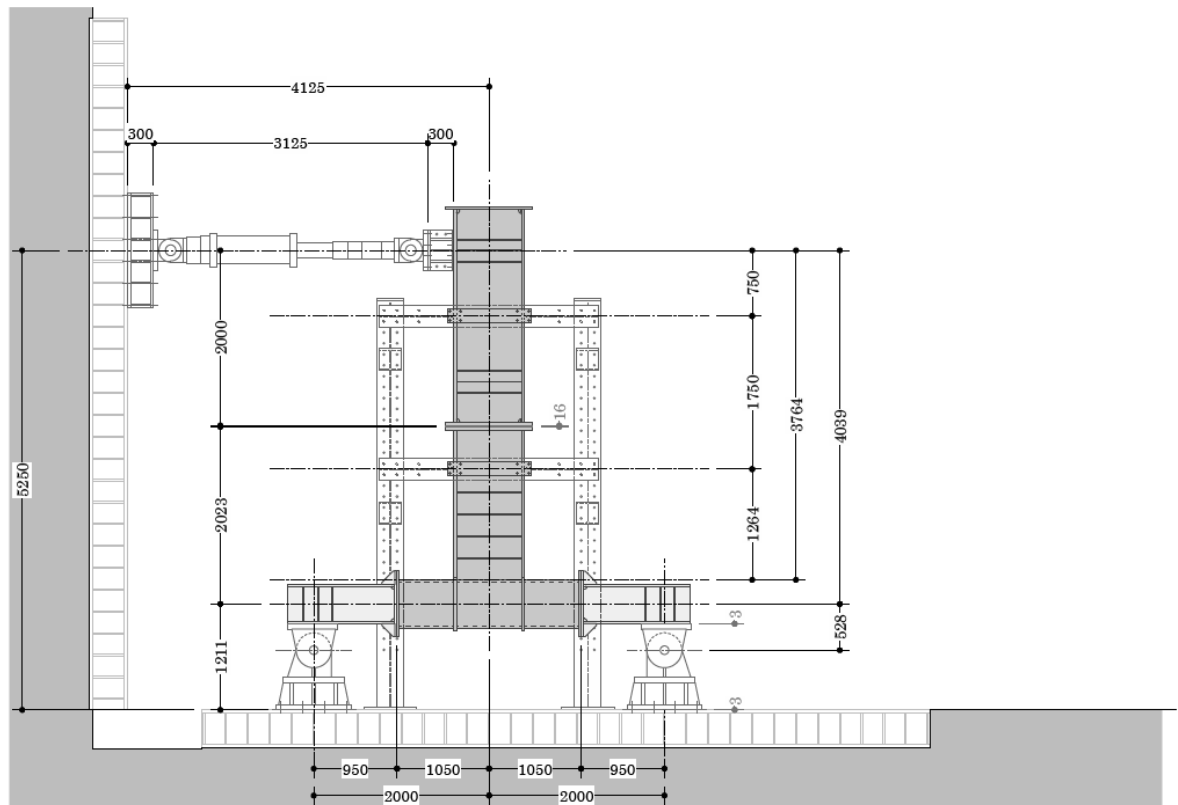
図 2.33 載荷装置

に示す．梁が鉛直，柱が水平の向きで試験体を設置した．柱の両端をピン冶具に緊結し，梁先端に取付けた載荷用オイルジャッキにより載荷した．また，梁の面外変形を拘束するために横座屈止めを2段設置した．載荷振幅は，一定振幅の正負交番繰返し載荷とし，変位振幅は梁の全塑性モーメント  $M_p$  に対する弾性相対回転角  $\theta_p$  を基準に  $\pm 3\theta_p$  で破断が生じるまで継続した．載荷プログラムを図 2.34 に示す．

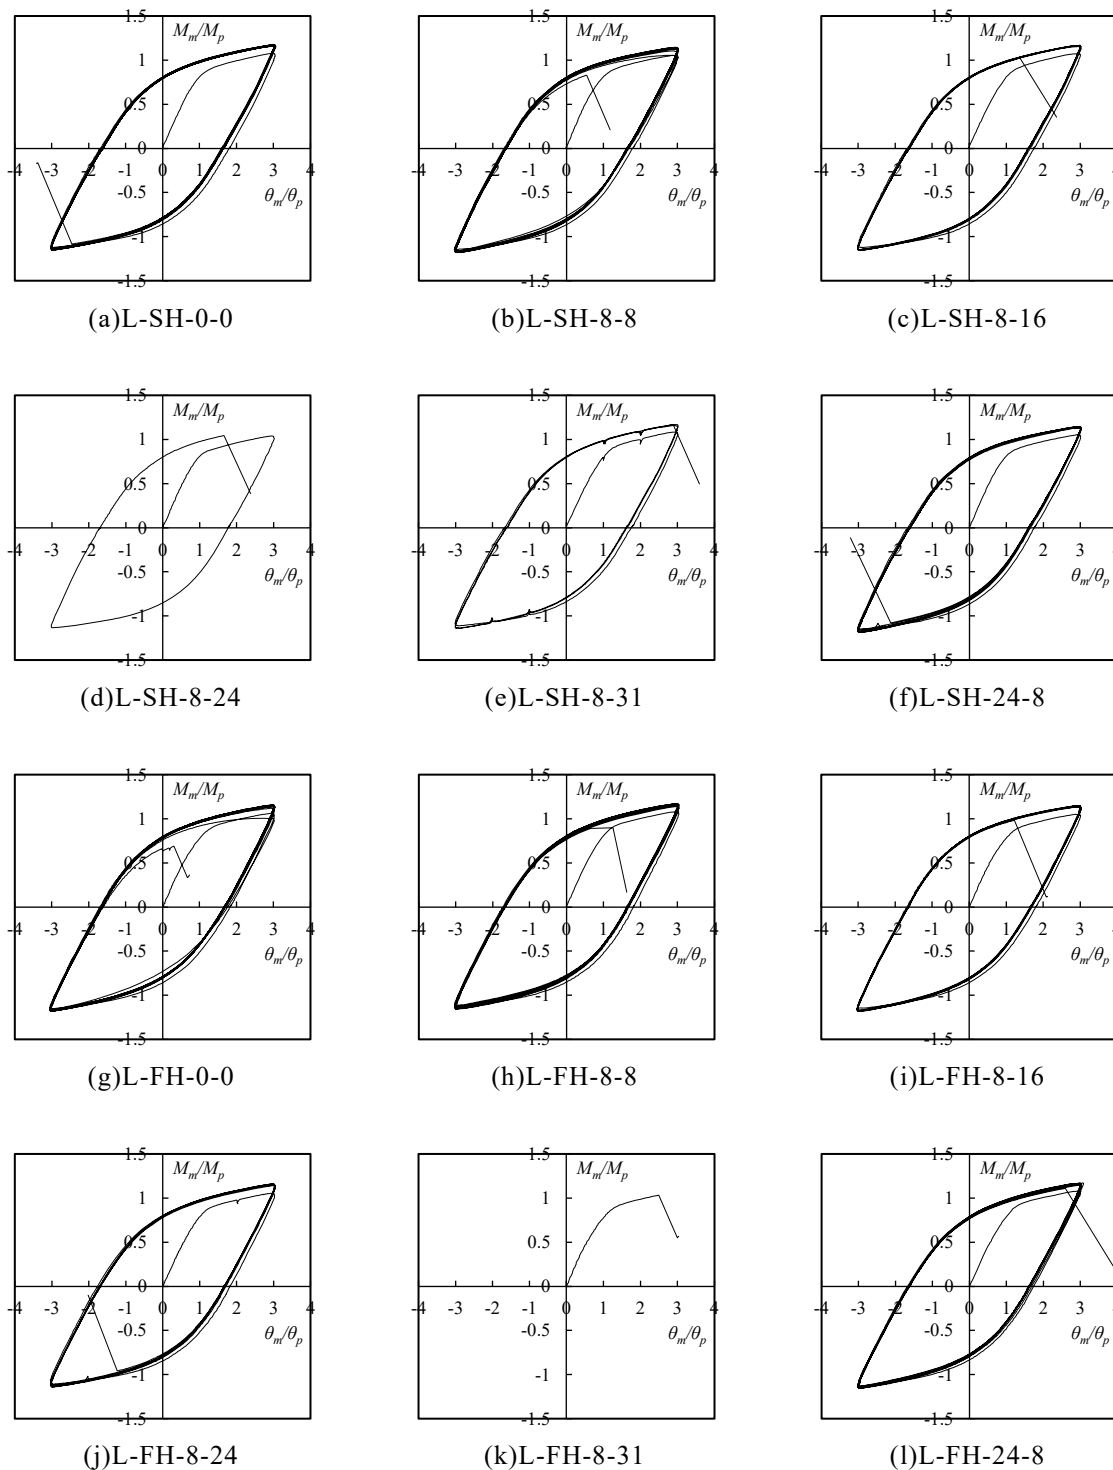
図 2.36 梁端モーメントー変形角関係

L-SHシリーズとL-FHシリーズの実験で得られた梁端モーメント  $M_m$  と変形角  $\theta_m$  の関係を全塑性モーメント  $M_p$  および  $M_p$  時の弾性相対変形角  $\theta_p$  で無次元化して図 2.36 に示す．欠陥高さの大きな L-SH-8-24 および L-FH-8-31 では初サイクル目で破断している．その他の試験体では安定した紡錘形の履歴ループを描いている．載荷を繰返すことで，梁端フランジ溶接部のフランジ側止端部もしくはダイアフラム側止端部に発生した亀裂が進展することでピーク時の荷重が低下し，いずれの試験体でも最終サイクル時に脆性的な破断が生じ，急激な荷重低下が見られた．

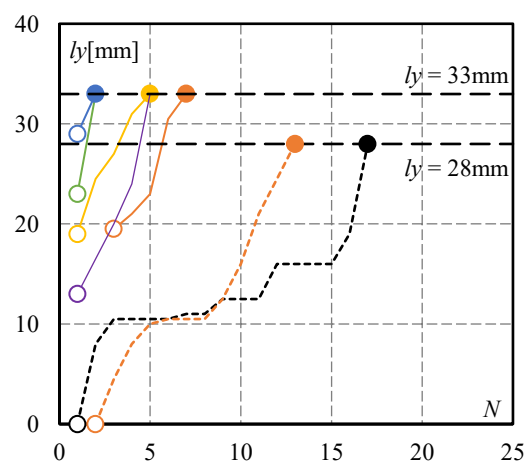
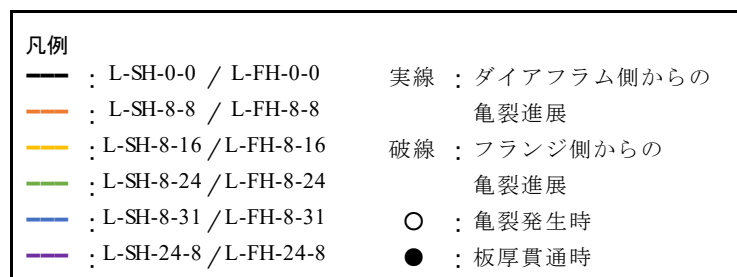
図 2.37 亀裂進展状況

フランジの板厚方向の亀裂進展に関しては、ダイアフラム側およびフランジ側でそれぞれ同じ側に発生した試験体の挙動は概ね同様の傾向である。板厚貫通するまでに要するサイクル数は欠陥高さが大きいほど早く、欠陥高さ 16mm 以上の高さ方向に大きい欠陥を有する試験体では、無欠陥試験体の半分以下のサイクル数となっている。また、欠陥長さの影響よりも欠陥高さの影響が大きい。

フランジの幅方向の亀裂進展に関しては、L-SH シリーズの L-SH-0-0 では 55mm、L-SH-8-8 では 85mm 延性亀裂が進展した後に破断に至る。さらに大きな欠陥を有する試験体では、延性亀裂の進展は 40mm 以下で破断に至る。一方、L-FH シリーズの L-FH-0-0 では 112mm 延性亀裂が進展した後に破断に至る。欠陥を有する試験体では、延性亀裂の進展は 40mm 以下で破断に至る。

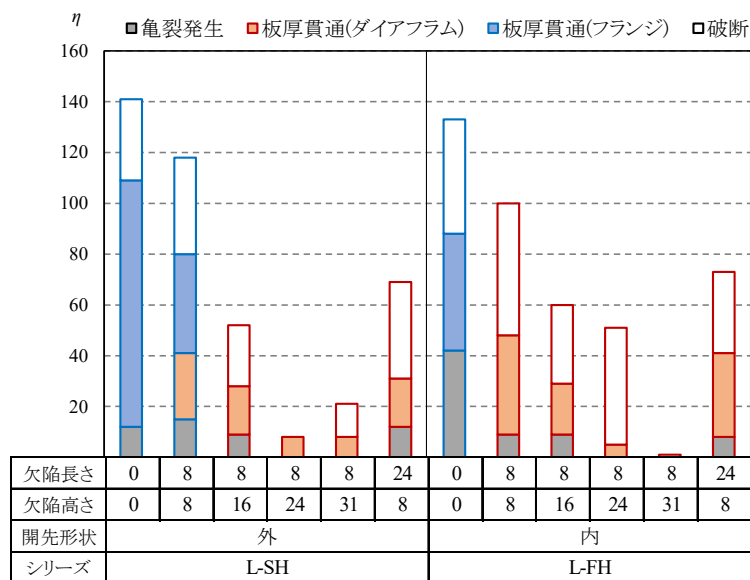
図 2.39 累積塑性変形倍率

開先形状の違いによる比較を行う。無欠陥の試験体および欠陥高さ 8mm の試験体では、L-SH シリーズに比べて L-FH シリーズの  $\eta$  は減少している。破壊形式について比較すると、無欠陥および L-SH-8-8 ではフランジ側より破断しており、L-FH-8-8 では欠陥部分のダイアフラム側から破断している。一般に現場溶接形式の欠陥は、工場溶接形式の欠陥に比べて塑性変形能力を低下させることが知られており<sup>5)~7)</sup>、本実験でも欠陥寸法の小さい欠陥高さ 8mm の試験体ではこの傾向と一致している。欠陥高さ 16mm および欠陥長さ 24mm の試験体では、L-FH シリーズと L-SH シリーズの  $\eta$  は同程度である。欠陥高さ 24mm および 31mm の試験体では、開先形状の違いによる影響よりも欠陥の大きさが破壊に与える影響が支配的で、開先形状による違いが現れなかったものとする。なお、破断時期が極めて早い L-SH-8-24 および L-FH-8-31 については、破断前に板厚貫通が確認できずに、破断している。

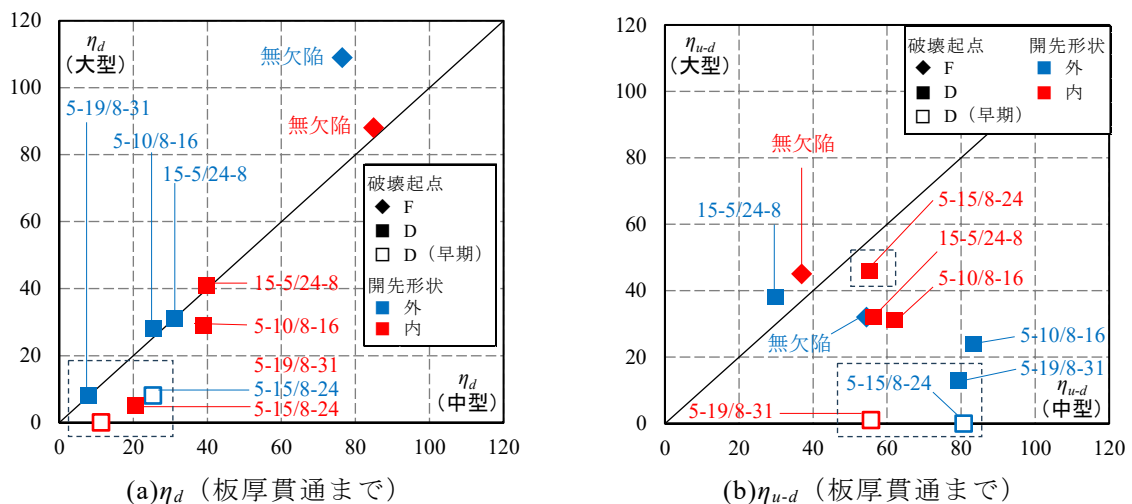
図 2.40 断面シリーズ間の累積塑性変形倍率の比較

さらに、板厚貫通までの累積塑性変形倍率  $\eta_d$ 、板厚貫通から破断までの累積塑性変形倍率  $\eta_{u-d}$  について断面シリーズ間の比較を行い図 2.40 に示す。同一開先形状の中型断面シリーズと大型断面シリーズの対応する 2 体の試験体を各プロットで示す。例えば、中型断面シリーズの 5-10 の結果を横軸にとり、大型断面シリーズの 8-16 の結果を縦軸にとったプロットで示す。図中には  $\eta_d$  (中型) =  $\eta_d$  (大型) および  $\eta_{u-d}$  (中型) =  $\eta_{u-d}$  (大型) の直線を示している。中型 = 大型の直線上に分布する場合には、中型断面シリーズと大型断面シリーズの差が無く、寸法効果の影響が無いことを示す。中型 > 大型となる直線の右下に分布して直線から離れるほど寸法効果の影響が懸念されることを示す。大型断面で早期に脆性破断が生じた欠陥高さが大きい試験体（欠陥高さ：中型/大型 = 15/24, 19/31 で図 2.40 中の破線に囲まれたプロット）を除いて比較すると、 $\eta_d$  は最も差が大きい場合でも  $\eta_d$  (FH-5-10) = 39,  $\eta_d$  (L-FH-8-16) = 29 より大型 / 中型  $\approx 75\%$  に留まり、 $\eta_{u-d}$  では最も差が大きい場合で  $\eta_{u-d}$  (SH-5-10) = 83,  $\eta_{u-d}$  (L-SH-8-16) = 24 より大型 / 中型  $\approx 29\%$  まで低下している。 $\eta_d$  についてはシリーズ間の差は小さく、寸法効果の影響がほとんど見られない。一方、 $\eta_{u-d}$  については、全体的にグラフの右下にプロットされており、板厚貫通から破断までは脆性破壊を伴うものであり、寸法効果の影響が表れている。なお、外開先の 15-5/24-8 および内開先の無欠陥については、 $\eta_{u-d}$  が大型断面シリーズの方が大きい。終局までの累積塑性変形倍率  $\eta$  を比較すると、多くの試験体は  $\eta$  (中型) >  $\eta$  (大型) であるが、この 2 組の試験体および外開先の無欠陥の 3 組については、 $\eta$  (大型) >  $\eta$  (中型) であり、実験結果のばらつきによるものと考えられる。

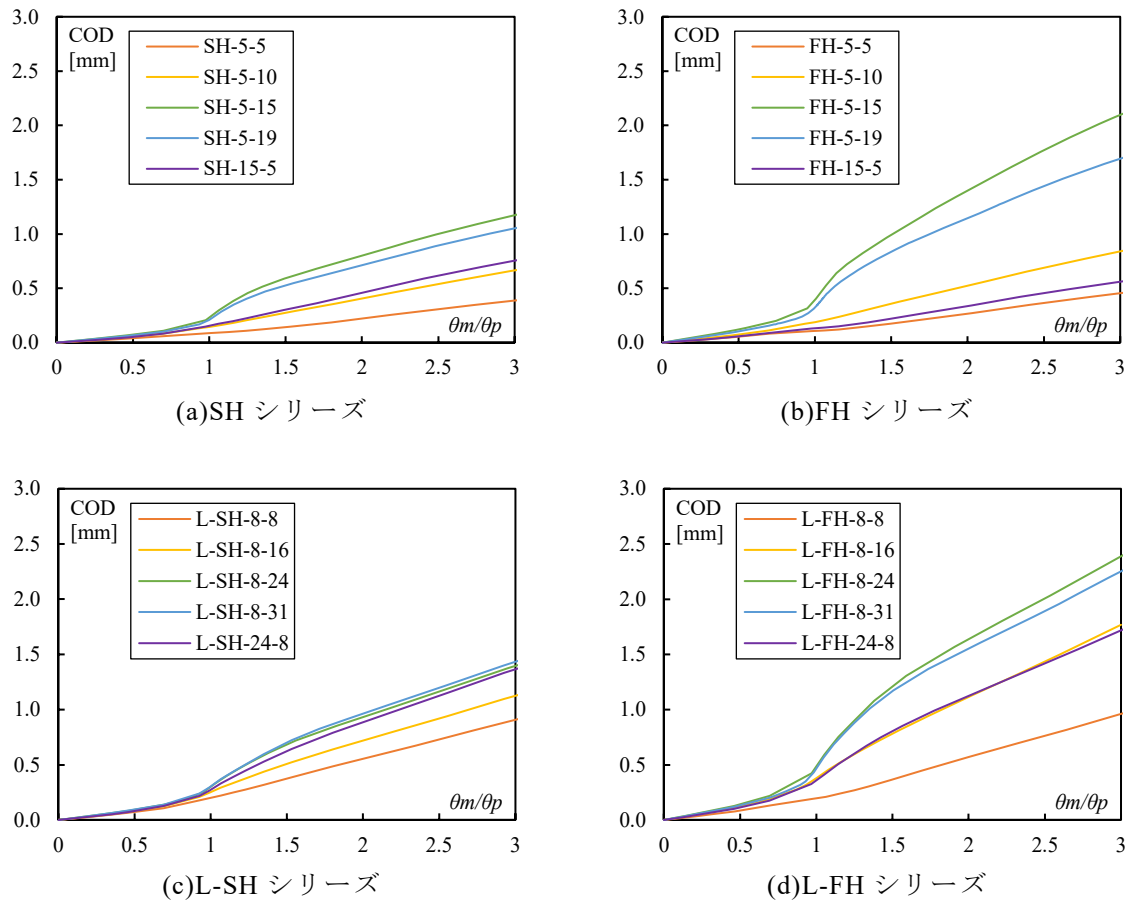
図 3.9 COD-梁変形関係

実欠陥寸法は計画欠陥寸法からばらつきがあるため，計画欠陥寸法の大小が逆転する場合がある．そのため，COD の大小関係が必ずしも計画欠陥寸法の大小関係と対応していないが，概ね欠陥高さおよび長さが大きいほど COD は大きくなる傾向がある．また，欠陥寸法が同程度の場合では，外開先に比べて内開先の方が COD は大きくなる．

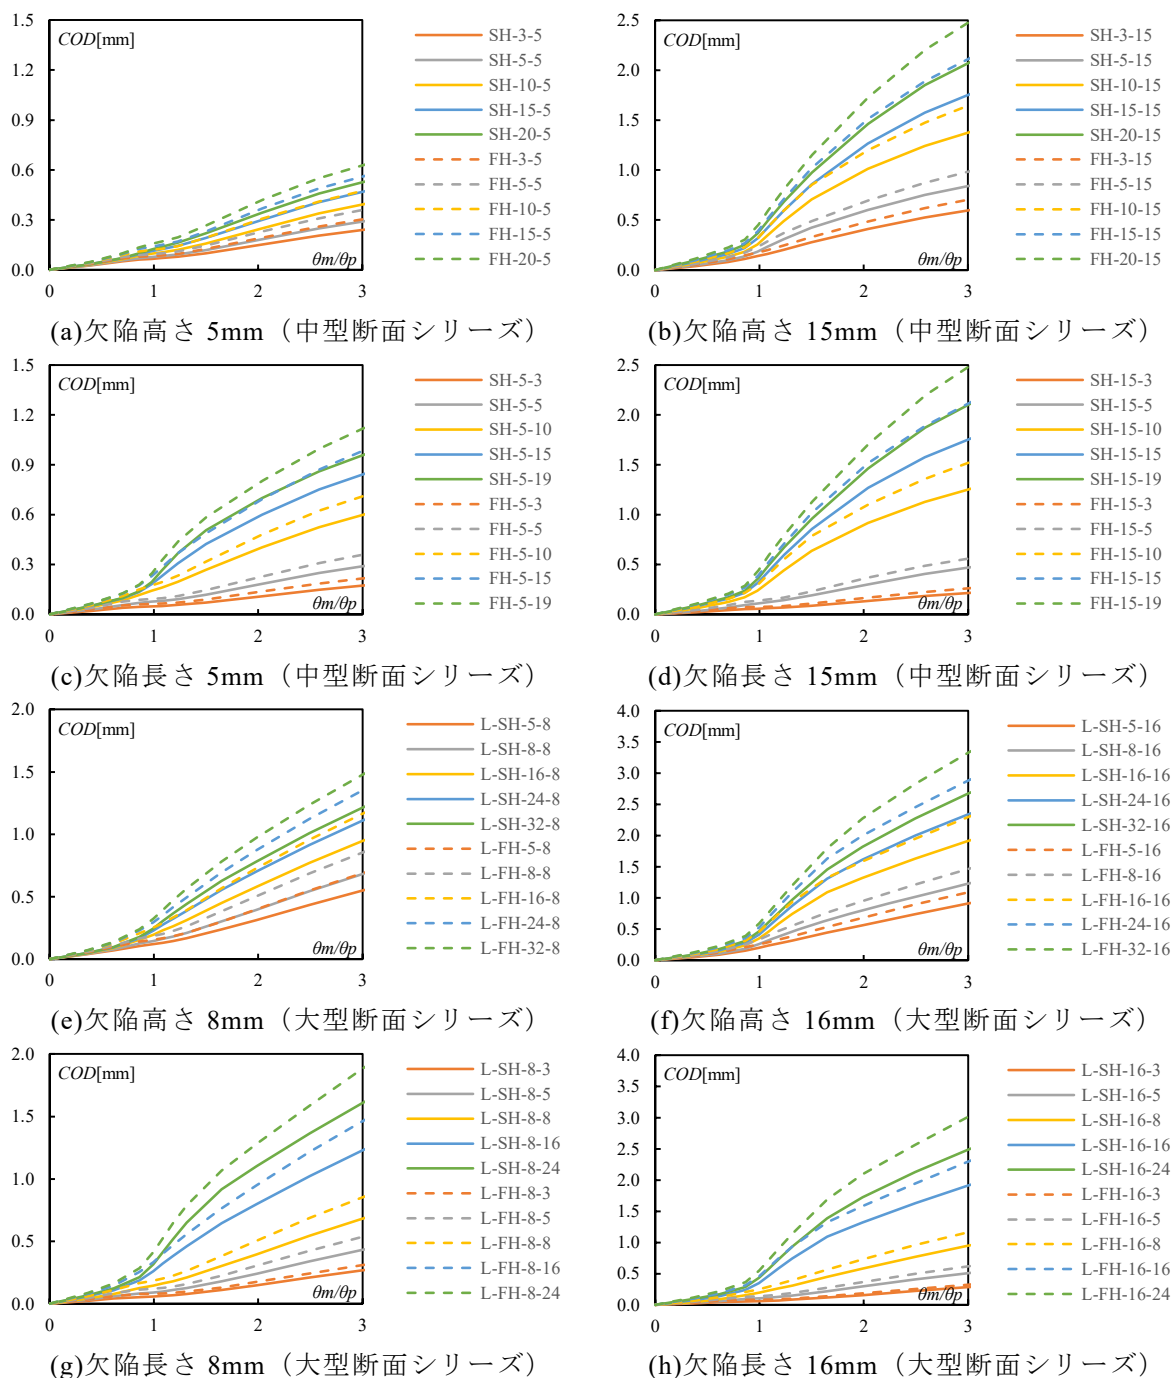
図 3.14 COD—梁変形関係

COD と梁変形角  $\theta_m/\theta_p$  の関係について、代表的なものを図 3.14 に示す。中型および大型の両シリーズにおいて、同一梁変形角  $\theta_m/\theta_p$  時の COD の大きさを比較すると、欠陥長さおよび高さが大きいほど、欠陥長さおよび欠陥高さが同じ場合には外開先に比べて内開先の方が COD は大きくなる。

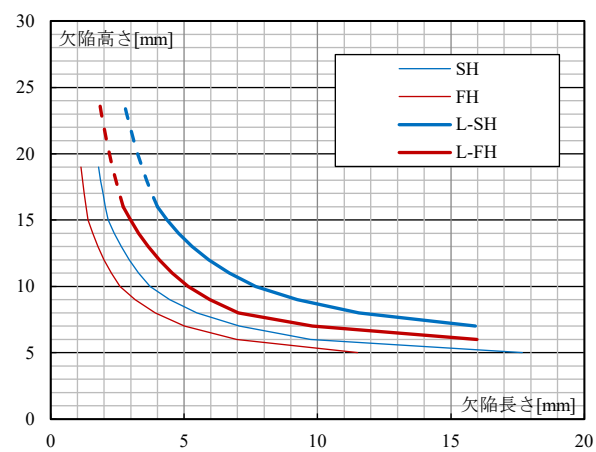
図 3.16 限界 COD 時の欠陥高さ－欠陥長さ関係

各シリーズの限界COD時の欠陥長さとし欠陥高さの関係を図3.16に示す。なお、大型断面シリーズでは欠陥高さ24mm以上の実験(L-SH-8-24およびL-FH-8-31)にて、延性亀裂による板厚貫通が生じる前における早期の脆性破断が生じていることから、欠陥高さ16～24mmの間から同様の早期破断が生じる可能性があると考え、欠陥高さ16mm以上は破線で示す。欠陥長さとし欠陥高さによりプロットした点が各曲線の原点側に位置するときは、溶接欠陥に伴う早期破断は生じないと考えられる。それぞれの断面シリーズ内で比較すると、内開先シリーズの溶接欠陥の影響が大きいいため、外開先シリーズの方が欠陥寸法の境界値が小さくなる。断面シリーズ間で比較すると、大型断面シリーズの方が境界値の絶対値は大きくなる。

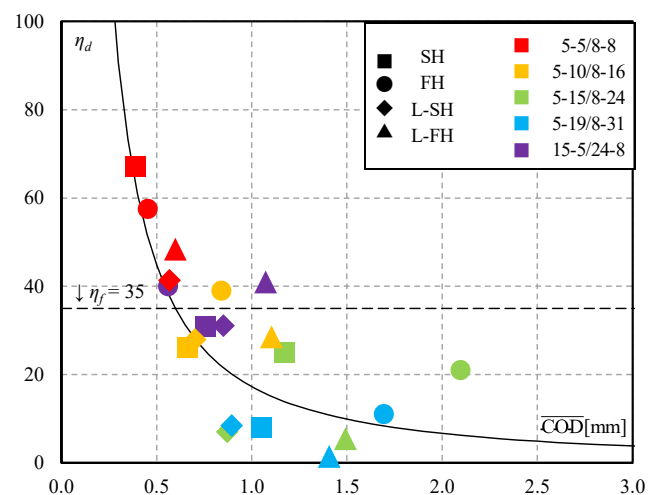
図 3.18  $\eta_d$ - $\overline{\text{COD}}$  関係

図 3.13 と同様に  $\eta_f=35$  を図 3.18 に破線で示す．前述した大型断面シリーズの限界 COD = 0.80mm は，基準化すると  $\overline{\text{COD}}=0.50\text{mm}$  となる．同図より，限界  $\overline{\text{COD}}=0.50\text{mm}$  と設定して欠陥寸法の許容値を設定することにより  $\eta_f=35$  を確保することができる．

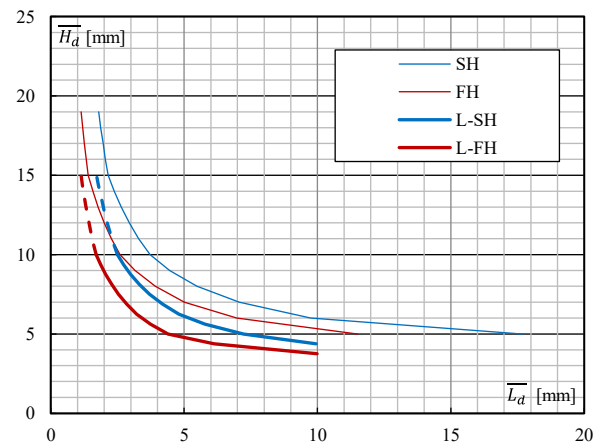
図 3.19 限界 $\overline{COD}$ 時の $\overline{H_d}$ － $\overline{L_d}$ 関係

図 3.16 と同様の手順で求めた限界 $\overline{COD}$ 時の基準欠陥高さ（以下， $\overline{H_d}$ ）と基準欠陥長さ（以下， $\overline{L_d}$ ）の関係を図 3.19 に示す． $\overline{H_d}$ および $\overline{L_d}$ は，それぞれ欠陥高さおよび欠陥長さを中型断面シリーズに基準化したものを示す．すなわち，大型断面シリーズについては，欠陥高さおよび欠陥長さを 1.6 で除したものである．

SH シリーズと L-SH シリーズ，FH シリーズと L-FH シリーズを比較（同色どうしの比較）すると，基準化することで断面寸法の異なるシリーズ間での差が小さくなるものの，いずれの開先形状でも大型断面シリーズの方が原点寄りとなる．この一因として，使用している材料の違いや厳密な寸法比などによることが挙げられる．そこで，材料を中型断面シリーズに統一して解析を行った結果を図 3.20 に示す．同一の材料試験結果を用いることで，図 3.19 と比較して，さらに断面シリーズ間の差が小さくなることがわかる．

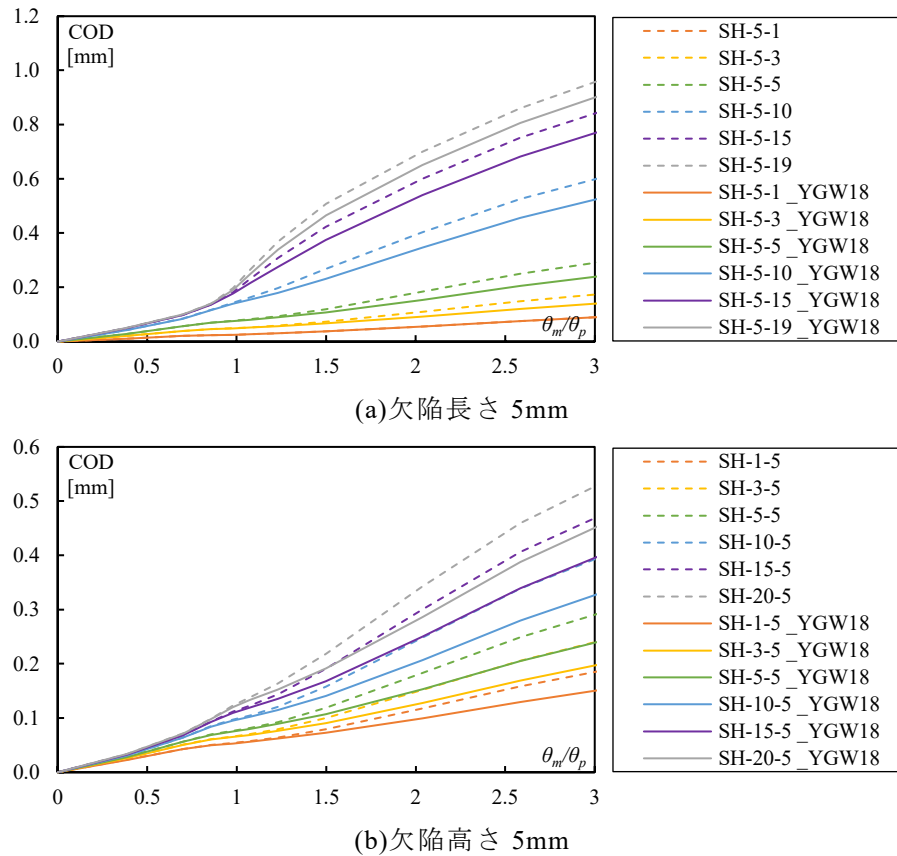
図 4.4 COD—梁変形関係（中型断面の外開先）

亀裂開口変位と梁変形関係について比較する．梁変形は変形角  $\theta_m$  を全塑性モーメント  $M_p$  時の弾性相対変形角  $\theta_p$  で無次元化して示す．中型断面外開先の欠陥長さ 5mm および欠陥高さ 5mm の結果を代表で図 4.4 に示す．溶接部強度を上昇させたことで同一梁変形時の COD の値が若干低下している．文献<sup>4.1)</sup>では，破断時の性能に着目して比較を行っており，破断時の累積塑性変形倍率の比較では，溶接部強度上昇に伴う改善は見られていない．ところが，板厚貫通時点で改めて実験結果を整理すると，本解析結果と実験結果は整合性がある．なお，解析結果については，内開先および大型断面の場合にも溶接部強度を上昇させることで同様の傾向を示す．

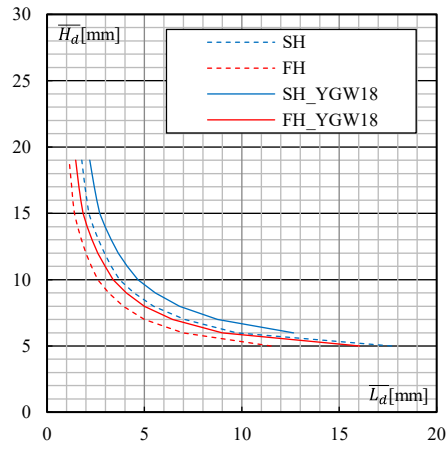
(a) 中型断面シリーズ

限界 $\overline{COD}$ 時の $\overline{H_d}-\overline{L_d}$ 関係を図 4.5 に示す. いずれのシリーズにおいても, 溶接部強度を YGW18 に変更することで,  $\overline{H_d}-\overline{L_d}$ 関係はグラフ内の右上に移動する. すなわち, 欠陥許容値を緩和できることを示している.

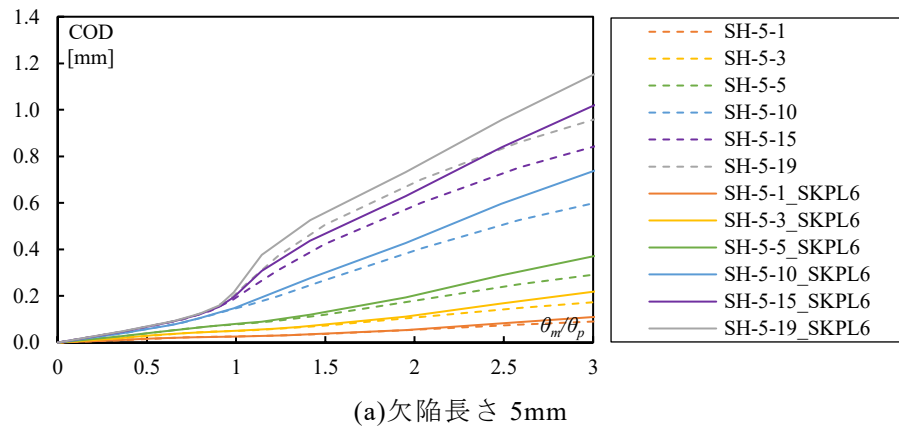
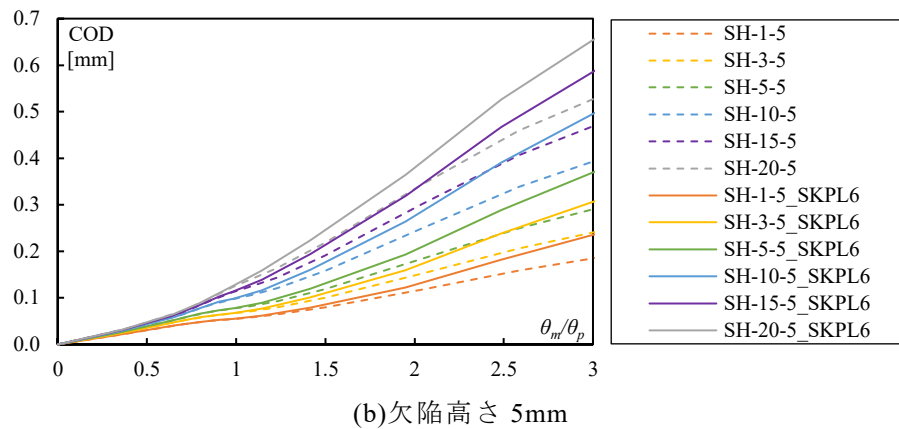
図 4.8 COD—梁変形関係（中型断面の外開先）

亀裂開口変位と梁変形関係について比較する．梁変形は変形角  $\theta_m$  を全塑性モーメント  $M_p$  時の弾性相対変形角  $\theta_p$  で無次元化して示す．中型断面外開先の欠陥長さ 5mm および欠陥高さ 5mm の結果を代表で図 4.8 に示す．パネル部の柱板厚を薄くして接合部係数を減少させたことで，同一梁変形時の COD の値が若干増加している．これは，梁におけるウェブの寄与率が低下したことでフランジ側の応力が上昇したことに伴って COD も増加したと考えられる．なお，解析結果については，内開先および大型断面の場合にも接合部係数を減少させることで同様の傾向を示す．

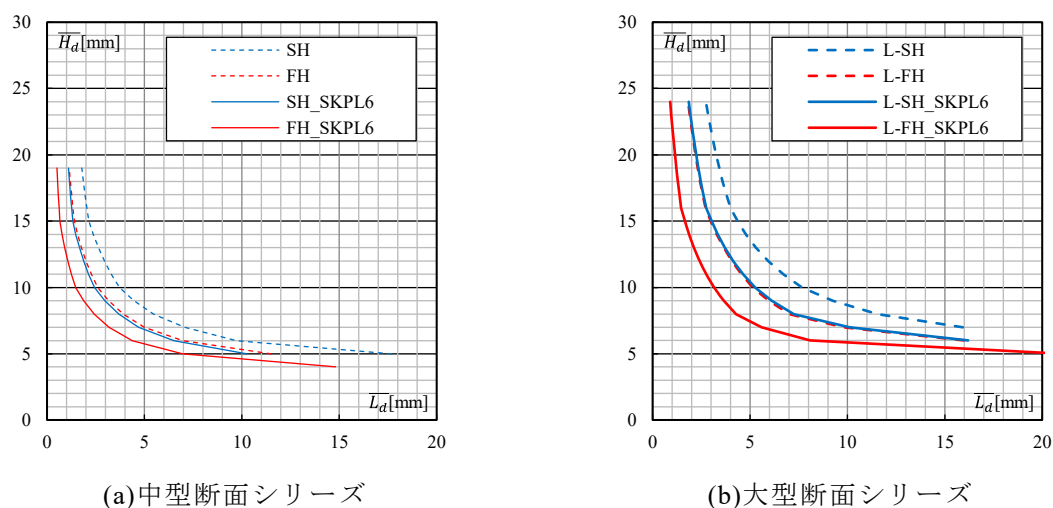
図 4.9 限界 COD 時の  $\bar{H}_d$  -  $\bar{L}_d$  関係

限界 COD 時の  $\bar{H}_d$  -  $\bar{L}_d$  関係を図 4.9 に示す. いずれのシリーズにおいても, 接合部係数を低下させることで,  $\bar{H}_d$  -  $\bar{L}_d$  関係はグラフ内の左下に移動する. すなわち, 欠陥許容値が厳しくなる.
