福岡大学  
博士学位論文

天然ゴム系積層ゴム支承の経年変化に関する研究  
ー 実建物と支承単体における水平剛性の比較と実建物でのクリープ ー

令和8年3月

山上 聡

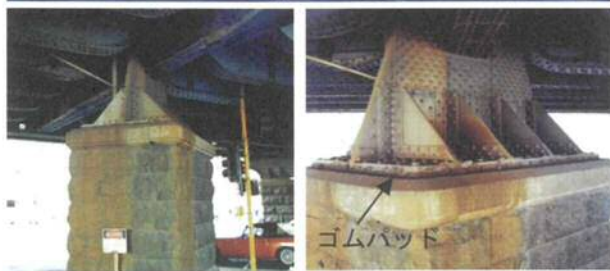
写真 1-1 メルボルンの鉄道橋梁

ゴム支承を用いた海外での実績は、日本の建物での実績より 100 年ほど早く、橋梁用のゴム支承として 1889 年にオーストラリアのメルボルン橋にパッド型の天然ゴムを用いた支承が最も古い実施例である（写真 1-1）。約 100 年後に中内らがこのゴムパッドより約長さ 50mm、幅 5~10mm、厚さ 5~10mm 程度のサンプルを外側から 2 か所（試料 A,C）、内側から 1 か所（試料 B）を入手し調査した結果、表層面はかなり酸化劣化が起こっているが（写真 1-2）、表面より 5mm 程度内側ではゴムとしての弾性を保持していた（図 1-3）。しかし、劣化の程度（初期値）はわかっていない<sup>3)</sup>。日本では 1949 年に京成電鉄の架道橋で軌道パッドが用いられたのが最初の例である。

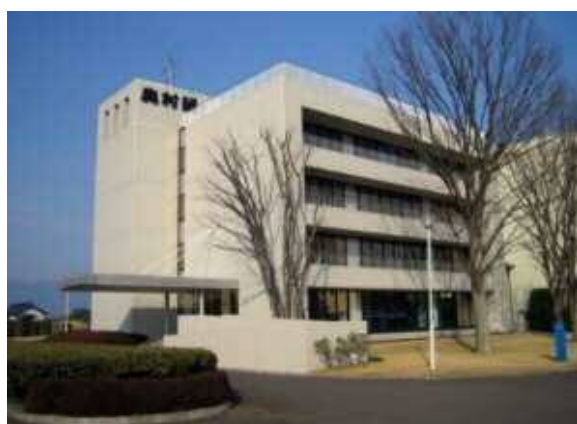
写真 2-1 対象建物

対象となる免震建物は、1986年9月に竣工した奥村組技術研究所の管理棟（茨城県つくば市）である。対象建物を写真2-1に、建物概要を表2-1に示す。4階建の鉄筋コンクリート造で基礎免震構造を採用している。免震装置には、天然ゴム系積層ゴム支承（Natural Rubber Bearing：以下NRBという）を25基、鋼棒製ダンパーを12基使用している。免震装置概要を図2-1に、免震装置の諸元を表2-2に示す。NRBのゴム径は直径500mm、ゴム層は7mm×14層（ゴム層総厚=98mm）、鉛直・曲げ剛性の指標となる1次形状係数 $S_1$ は17.1、座屈荷重や水平剛性の指標となる2次形状係数 $S_2$ は5.1である。ゴムのせん断弾性率 $G$ は0.44N/mm<sup>2</sup>相当で、空気を透過しにくいテープ状の保護ゴムで外周をカバーしている。建設時の納品検査では保護ゴムを外して最大変位±250mmの水平変形試験を全数実施している。
