## マスコンクリートのパイプクーリング制御システムを開発

株式会社奥村組

株式会社アクティオ

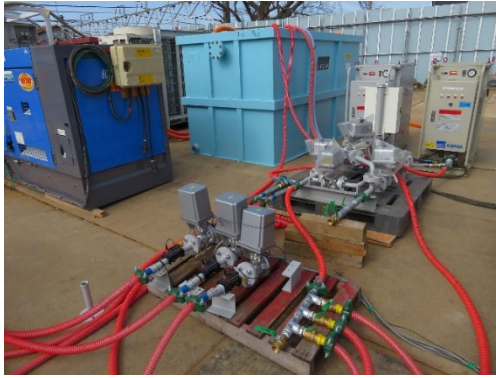
写真－3 設備配置状況

千葉県習志野市に位置する道路橋下部工事のフーチングコンクリートにおいて、本システムを適用しました（写真－3、写真－4）。適用の結果、コンクリート温度を計画通り管理することができ、施工後のコンクリートを観察した結果、ひび割れの発生はありませんでした。
