耐震補強工事における写真測量による出来形管理の省力化

— 一面耐震補強工、あと施工せん断補強工への適用 —

Reducing Labor Requirements for Finished Shape Management of Seismic Reinforcement Work via Photogrammetry
- Applications to Seismic Reinforcement and Post-Construction Shear Reinforcement -

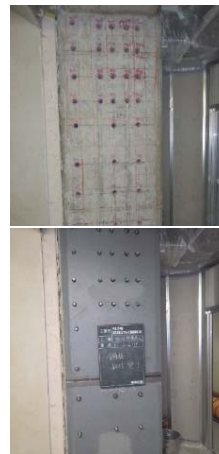
写真-1 一面耐震補強工

一面耐震補強工では、補強鉄筋を挿入するため削孔するが、既存橋脚内部にある鉄筋を避けるため孔の位置は計画と異なりランダムとなる(写真-1)。そのランダムな位置に合わせて鋼板を孔あけ加工する必要がある。鉄板の孔あけ位置を確定するため、デジタルカメラによる写真データを用いたボルト位置の測定を行った。写真撮影方法の概念図を図-1に示す。足場側面に設置したガイドレール上をデジタルカメラが一定速度で移動できるようにし、上方向あるいは下方向へ順に撮影を行った。撮影データは、解析ソフトにより1枚のオルソ画像データ(正射投影画像)に変換し、計測用データとして使用した。実測と写真測量の最大誤差が2.3mmと目標の±5mmに収めることができ、十分に耐えうることを確認した。

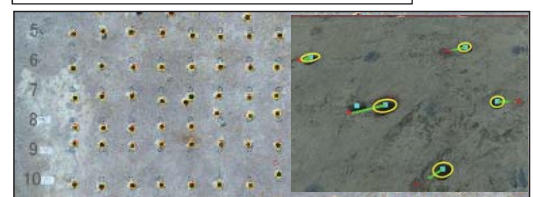
図-2 削孔孔と位置の自動抽出

底版部・壁部合わせて52,771本のあと施工せん断補強鉄筋を挿入する工事で、膨大な本数の削孔出来形の計測を効率よく行うため、図-2に示すように撮影データから削孔位置を自動認識させ、さらに出来形管理帳票を自動作成するプログラムを開発した。削孔位置の自動認識の正解率向上にまだ改善の余地はあるが、出来形管理の省力化につながるツールになり得ることを確認した。

赤点 設計削孔位置
青点 自動認識した削孔位置(失敗孔含む)
黄円 正しい削孔孔として認識した孔
緑線 削孔位置の偏心量

今回の研究で、写真測量技術を用いて一面耐震補強工では鉄板の孔あけ位置の確定に、あと施工せん断補強工では撮影した写真データから位置精度の高いオルソ画像データと三次元データを作成して、削孔位置を自動抽出することに活用できることが実証できた。
