平成 28 年 11 月 29 日

株式会社奥村組

既設 RC 柱の曲げ補強工法^{※1}を開発 －施工性と経済性に優れた薄層での曲げ補強を実現－

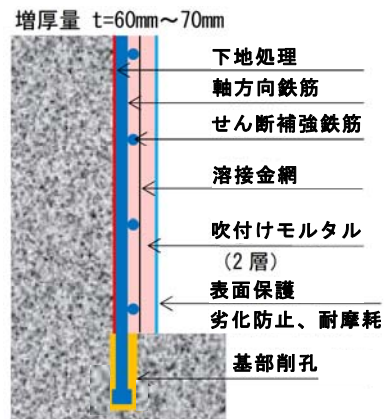
図2 曲げ補強工法の概要 (断面図)

今回開発した補強工法は、既設 RC 柱のせん断補強用として開発し、3,000 本以上への施工実績をもつ当社保有の技術の「スパイラル筋巻立工法」をベースとし、これに曲げ補強用の軸方向鉄筋を付加し、吹付けモルタルで仕上げたもので、以下の特長を持っています（図 1～2、写真 1～2）。

軸方向鉄筋に高強度鉄筋（降伏強度 1,275N/mm²）を使用しており、普通鉄筋の場合に比べ、鉄筋数量の低減、鉄筋径の小径化およびそれにとまなう補強部材の薄層化が可能となります。

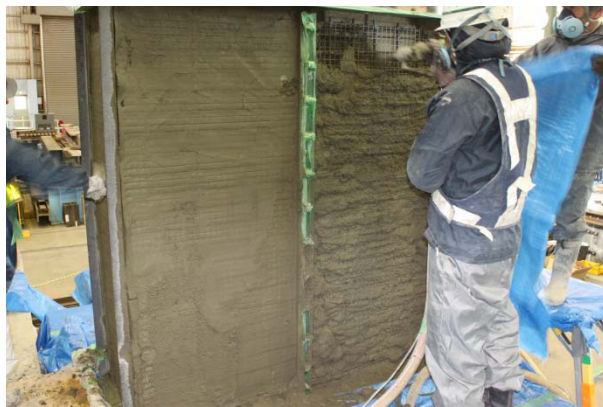
写真2 吹付けモルタル施工状況
