鉄筋が腐食したRC柱の補修前後における 耐荷性能に関する実験的研究

An Experimental Study on the Structural Performance of RC Columns with Corroded Reinforcement and on the Structural Performance of Repaired Columns

要旨

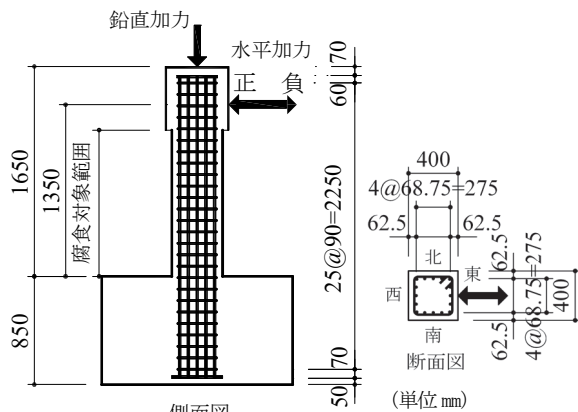
図-1 試験体の形状

試験体の形状を図-1に、試験体の諸元を表-1に示

す。試験体の断面寸法は 400×400mm、柱基部から載荷点まで 1350mm であり、曲げ破壊（材料試験値による曲げせん断耐力比 2.0）するように設計した。

以下、試験体頭部に加える水平荷重を「荷重」、荷重
 載荷位置の水平変位を「変位」と記す。また、図-1に
 示すように、水平ジャッキを押し出す方向に載荷した時
 を「正載荷」、引き戻す方向に載荷した時を「負載荷」
 と記す。

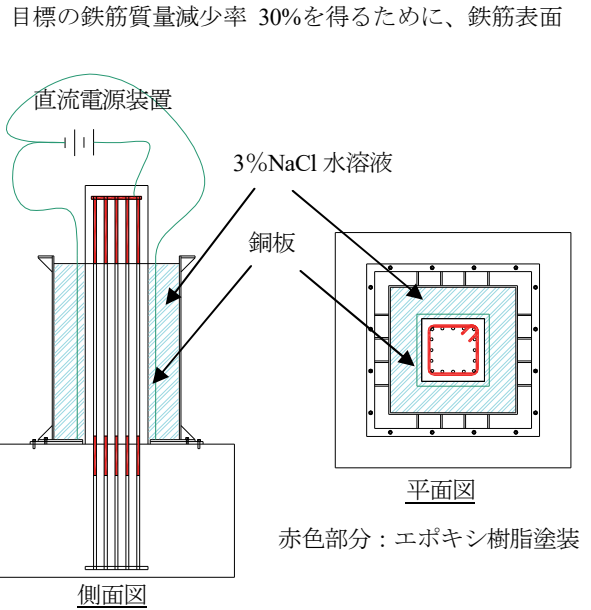
図-2 電食概念図 (CASE-2、3)

電食の概念図を図-2 に示す。試験体の柱の周囲に塩化ビニール製の水槽を設置し、内部に海水相当の 3%塩化ナトリウム水溶液を満した。試験体から約 30mm の離隔を取って設置した銅板（厚さ 1mm）を直流電源の陰極に、軸方向鉄筋に繋いだリード線を柱試験体頭部から出し、陽極側に接続し印加した。写真-1 に電食状況を示す。

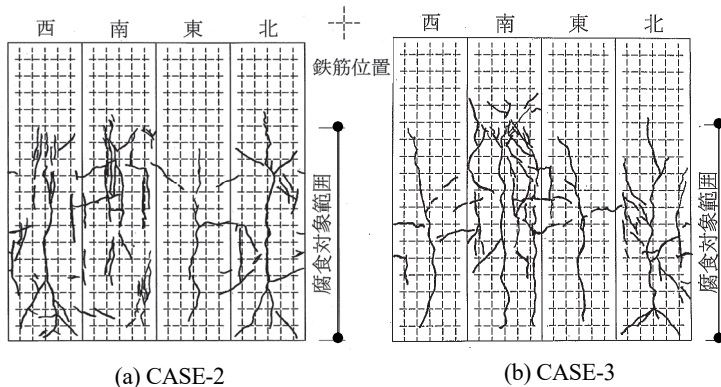
図-3 電食終了時のひび割れ状況

電食終了後の試験体のひび割れ状況を図-3に示す。ひび割れは、CASE-2、CASE-3 のいずれも部材軸方向が卓越し、柱中央付近や柱隅角部の軸方向鉄筋付近に生じている。ひび割れ幅は CASE-2 が最大 1.1mm (西面)、CASE-3 が最大 1.5mm (南面) であった。

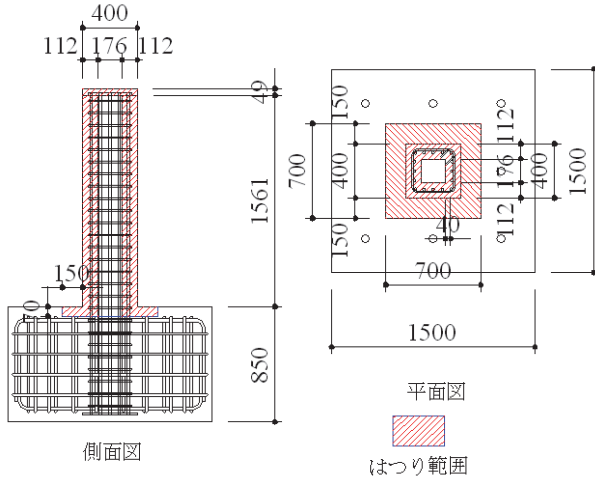
図-4 ウォータージェットによるはつり範囲

CASE-3の電食終了後、図-4に示すように、劣化したコンクリートを、溶接治具の設置に必要な離隔を考慮して、軸方向鉄筋の裏側40mmまでウォータージェットによりはつり、柱基部で全ての軸方向鉄筋を切断した。次に、同径の鉄筋を突合せアーク溶接により接続し、帯鉄筋を配筋した後、補修前の柱と同じ断面寸法となるよ

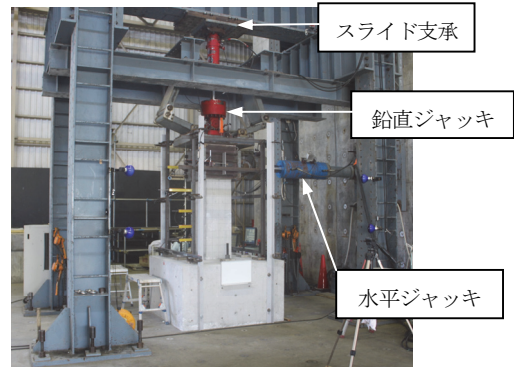
写真-2 水平交番載荷試験状況

水平交番載荷試験は、試験体のフーチングを反力床にPC鋼棒で定着させ、試験体頭部に油圧ジャッキで一定の軸力(上部工の自重を想定した圧縮応力度 $1\text{N}/\text{mm}^2$)を加えた状態で、反力壁より油圧ジャッキ(容量 1000kN 、ストローク $\pm 250\text{mm}$)で正負交番の水平力を加えた。軸力を載荷する油圧ジャッキは、スライド支承を介して載荷フレームに設置されており、水平変位を妨げない構造になっている。写真-2に交番載荷試験状況

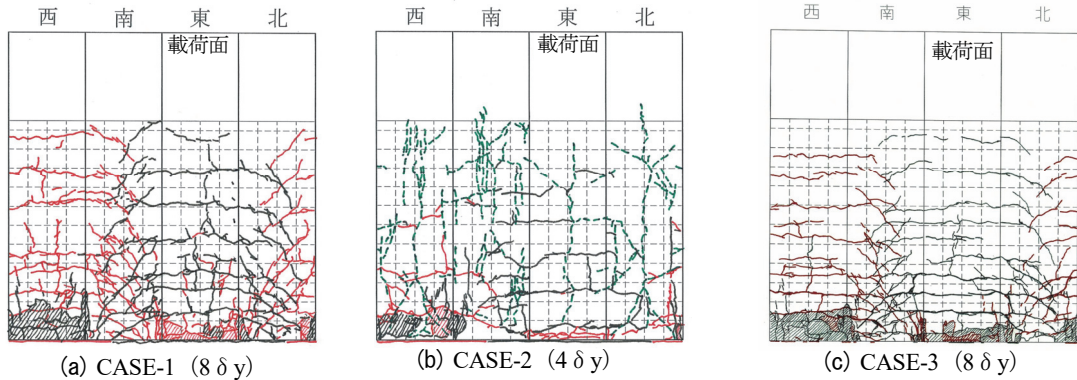
図-5 交番載荷試験時のひび割れ状況

実線：交番載荷時のひび割れ 破線：腐食時のひび割れ

CASE-1 では、図-5 (a)に示すように、水平方向の
 曲げひび割れの発生とせん断方向のひび割れが発生した
 が、軸方向鉄筋の降伏後もせん断破壊は生じなかった。
 6~8 δy において、柱基部の軸方向鉄筋の座屈に伴うか
 ぶりコンクリートのはらみ出し・剥落が生じ、荷重が低
 下する曲げ破壊であった。

CASE-2 では、図-5 (b)に示すように、CASE-1 に比
 べ、水平方向の曲げひび割れおよびせん断方向のひび割
 れの発生が少ない。これは、腐食ひび割れと軸方向鉄筋
 の腐食により鉄筋の付着強度が低下し、コンクリートと
 鉄筋の一体性が低下したことによるものと考えられる。

CASE-3 では、図-5 (c)に示すように、曲げひび割
 れとせん断ひび割れの発生状況に CASE-1 と大きな差異
 はない。CASE-1 とほぼ同じような破壊性状を示し、6
 ~8 δy で、柱基部の軸方向鉄筋の座屈に伴うかぶりコ
 ンクリートのはらみ出し・剥落が生じ、荷重が低下する
 曲げ破壊であった。

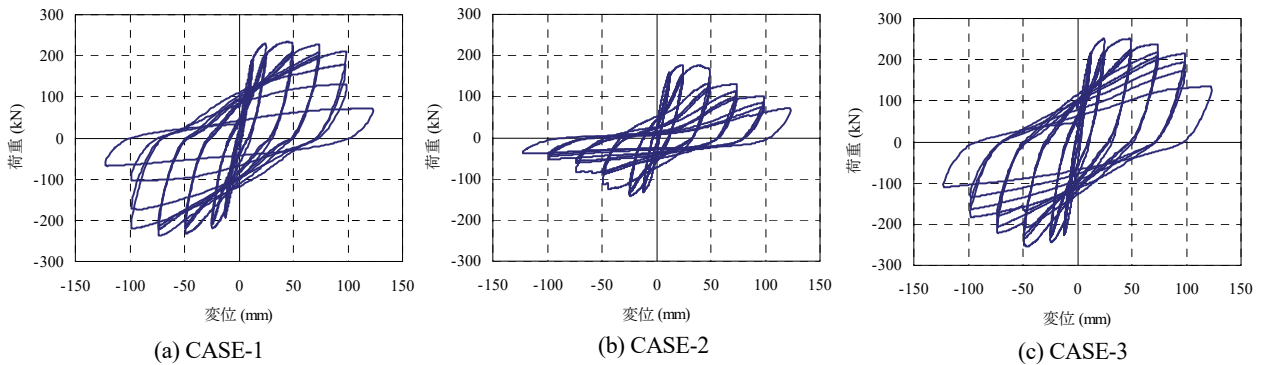
図-6 水平荷重-水平変位関係

図-6 に荷重-変位関係を示す。荷重-変位曲線にお
 ける履歴性状は、CASE-1 は図-6 (a)に示すように、

吸収エネルギーの大きい紡錘型の形状を示し、終局変位
 は 8 δy 程度と、変形性能も良好である。

CASE-2 は、図-6 (b)に示すように、1 δy の時点か
 ら CASE-1 に比べ、荷重が小さい。2 δy までは、正載
 荷と負載荷で荷重の違いはあるが、軸方向鉄筋の降伏後、
 荷重が低下せずに変形が大きくなる CASE-1 と同様の履
 歴性状を示した。正載荷と負載荷における荷重の違いは、
 表-5 に示したように、負載荷時に引張り側となる西面
 の軸方向鉄筋の腐食量が東面に比べ大きいことから、鉄
 筋腐食による鉄筋断面の減少の影響が大きいと考えられ
 る。4 δy の 1 サイクル目の負載荷で軸方向鉄筋 (西

CASE-3は、図-6(c)に示すように、CASE-1と同様に吸収エネルギーの大きい紡錘型の形状を示した。 $8\delta y$ において、繰り返し荷重により、荷重が顕著に低下し、 $10\delta y$ において、柱基部の軸方向鉄筋の座屈に伴うかぶりコンクリートのはらみ出し・剥落が生じ、荷重が大きく低下した。

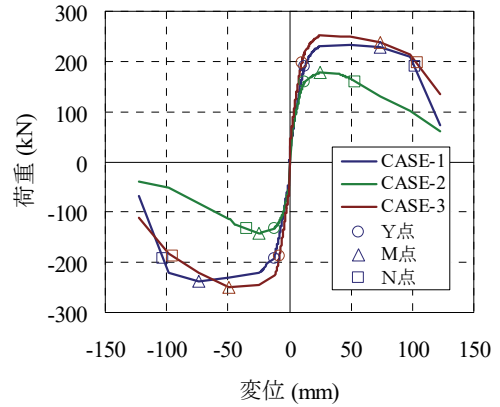
図-7 荷重-変位曲線の包絡線

図-7に各試験体について、荷重-変位曲線の包絡線を示す。図には、Y点(部材降伏点)、M点(最大荷重点)、N点(終局点)を丸印等で示す。表-6に各試験体の載荷試験結果を示す。

図-7、表-6より、CASE-2の降伏荷重は、正載荷時においてCASE-1に比べ約80%に、負載荷時において約70%に低下している。最大荷重は、正載荷時においてCASE-1に比べ約80%に、負載荷時において約60%に低下している。終局変位は正載荷時において、CASE-1の53%、負載荷時において34%と大きく変形性能が低下している。このように、CASE-2では耐力、変位とも低下しているが、軸方向鉄筋の腐食は、特に耐力に与える影響が大きいと思われる。降伏荷重および最大荷重の低下は、腐食による鉄筋断面の減少および鉄筋とコンクリート間の付着強度の低下の影響と考えられる。

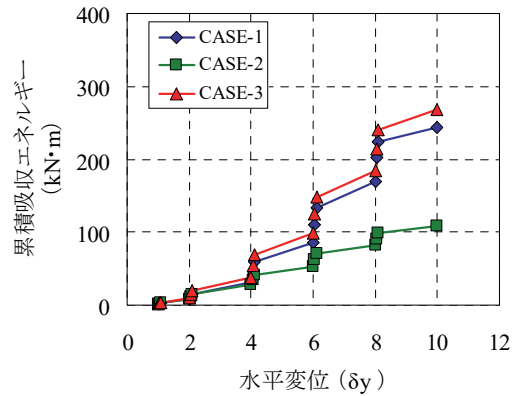
図-8 累積吸収エネルギー

図-8に各試験体について、各載荷ステップにおける荷重-変位関係から算出した累積吸収エネルギーを示す。
