AI を用いた下水道管渠の損傷検出システムを開発 －自動検出による調査業務の効率化と損傷判定品質の確保を実現－

株式会社 奥村組
株式会社 ジャスト

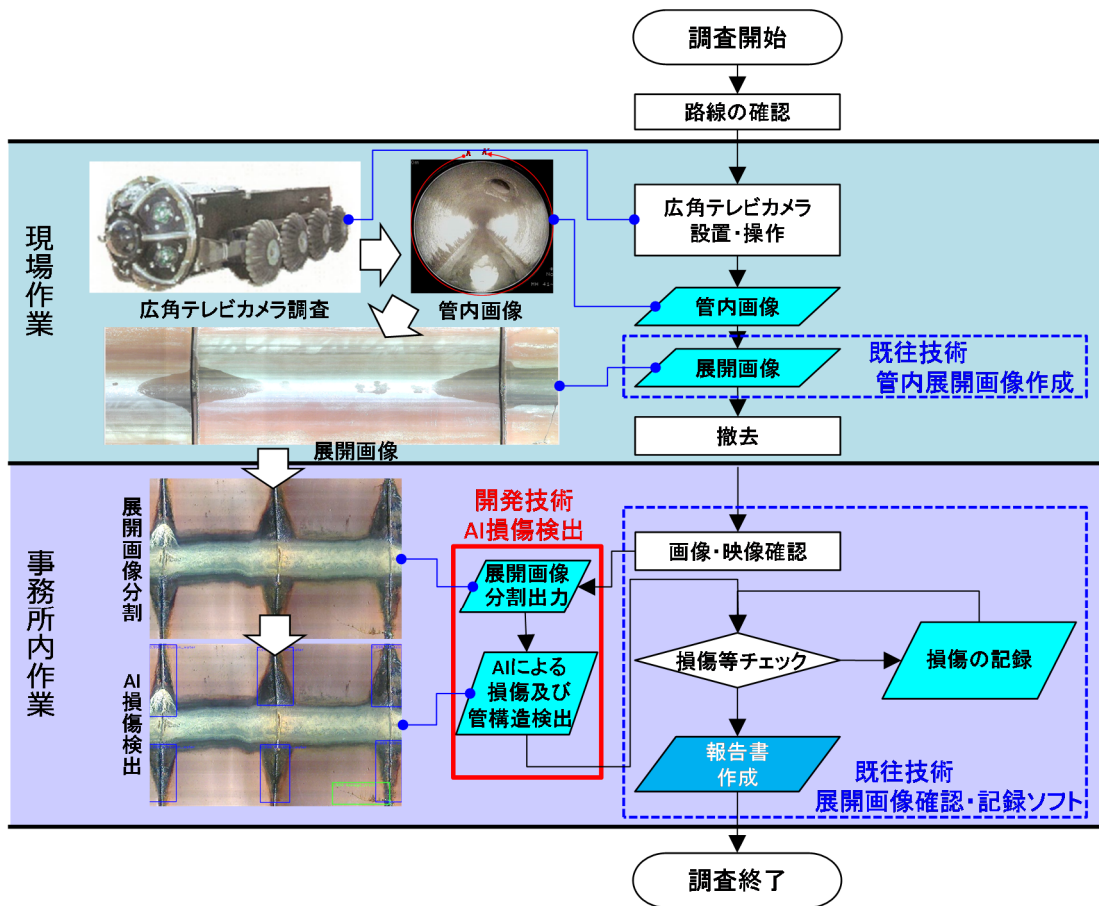
図-1 本システム導入後の管渠調査業務フロー

今回開発した本システムは、この「広角テレビカメラ調査」に AI を用いて、技術者の判定結果を高精度に再現^{※1}するもので、本システムを導入することにより、調査業務のさらなる効率化と損傷判定品質の確保を実現することができます。適用対象は、管径φ200mm からφ800mm の鉄筋コンクリート管と陶管で、広角テレビカメラで撮影した動画を、既存ソフトを使って展開画像への変換と画像分割を行った上で本システムに入力します。その画像を AI 解析して管構造情報（取付管の位置、管のジョイント位置）と損傷情報（損傷の位置、種類、傷の程度）を 1 スパン（約 30m）あたり 15 秒程度（一般的な性能のパソコンに本システムを導入し試行）で取得します。AI が損傷箇所を抽出（無損傷箇所との区分）するので、技術者は、これまでのように全延長を確認する必要がなくなり、作業量が軽減される上、解析結果としてシステムから自動出力される、損傷情報を付記した展開画像、および管構造情報と損傷情報のリストの確認に注力できるため、損傷判定精度の向上も見込めます。また、出力された解析結果は、調査業務報告書の資料としても活用できるため、報告書作成業務も軽減されます（図－1）。
