# 新設コンクリート構造物の品質保証技術

## ■ 概要

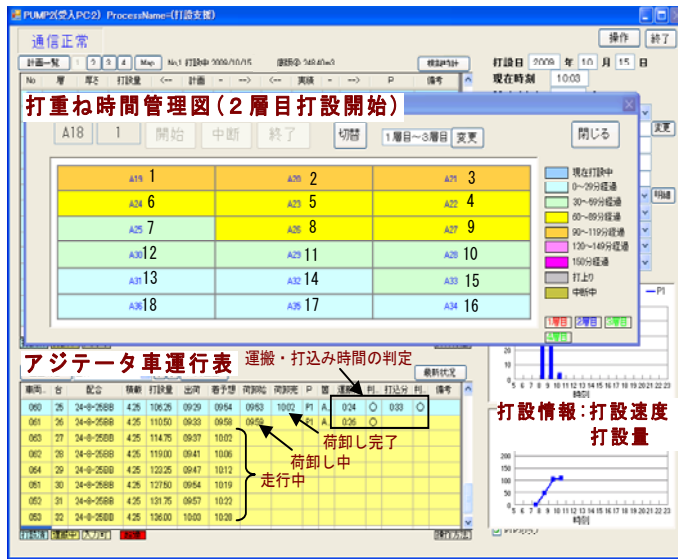
(1) コンクリート打設支援システムの適用による品質保証

運搬・打込み状況のPC表示画面

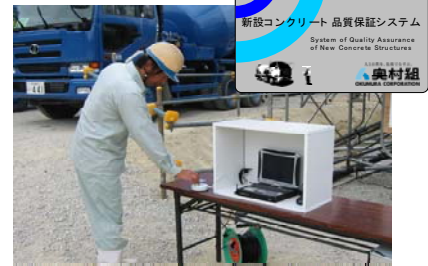
ICカードによるコンクリートの受入
